**privind aprobarea Documentației de avizare a lucrărilor de intervenții (DALI) pentru investiția: „DALI și PT – Reabilitare poduri peste Bârzava și Bârzăvița – Municipiul Reșița”**

**Reabilitare poduri peste râul Bârzava și Bârzavița în Municipiul Reșița**

# **EXPERTIZĂ TEHNICĂ**

Pod peste râul Bârzava

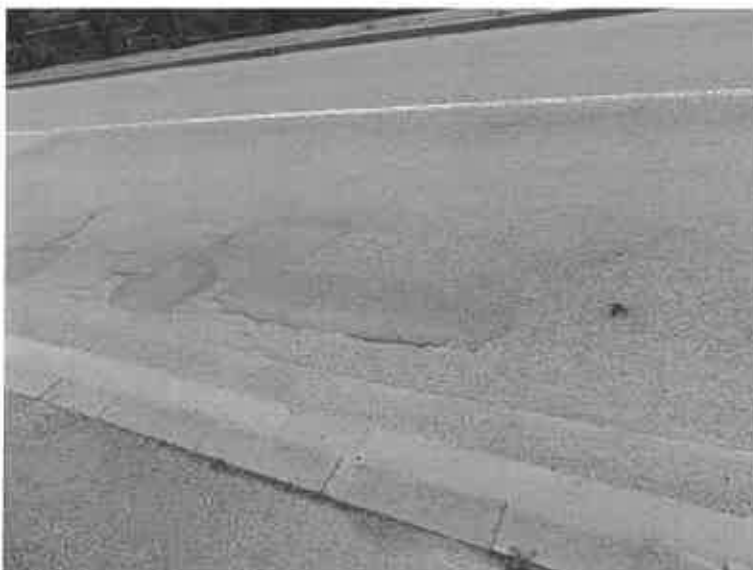
- *accesul neamenajat pe trotuarul aval, capăt mal stâng (foto 8);*
- *calea pe pod la nivel de asfalt, prezintă o suprafață cu planeitate nesatisfăcătoare, cu numeroase gropi active sau plombate, în special în zona rosturilor de dilatație (foto 2, 4 și 5);*

FOTO 2 - Calea pe pod

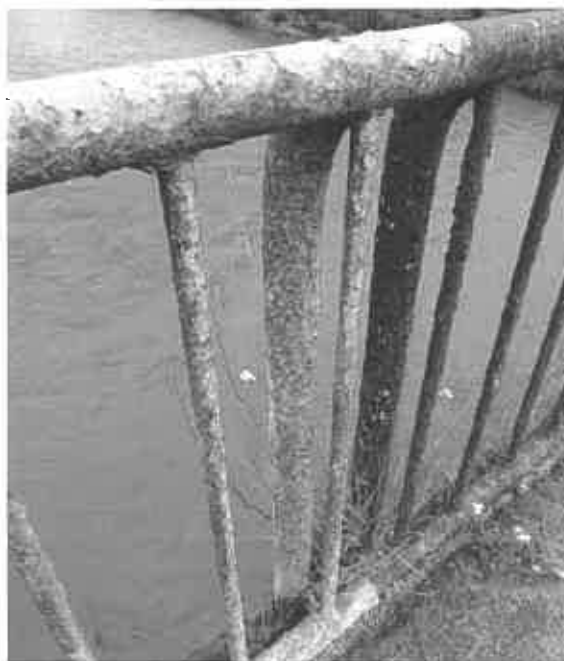
- *calea din asfalt de pe trotuar se prezintă în stare bună, dar cu crăpătură transversală care marcează poziția rostului de dilatație (foto 3);*
- *parapetul pietonal, realizat ca și confecție metalică, are o serie de elemente corodate (foto 5), o fixare deficitară în grinda parapet (foto 6), precum și elemente lipsă la capătul mal stâng amonte (foto 9);*

FOTO 5 - Parapet pietonal corodat

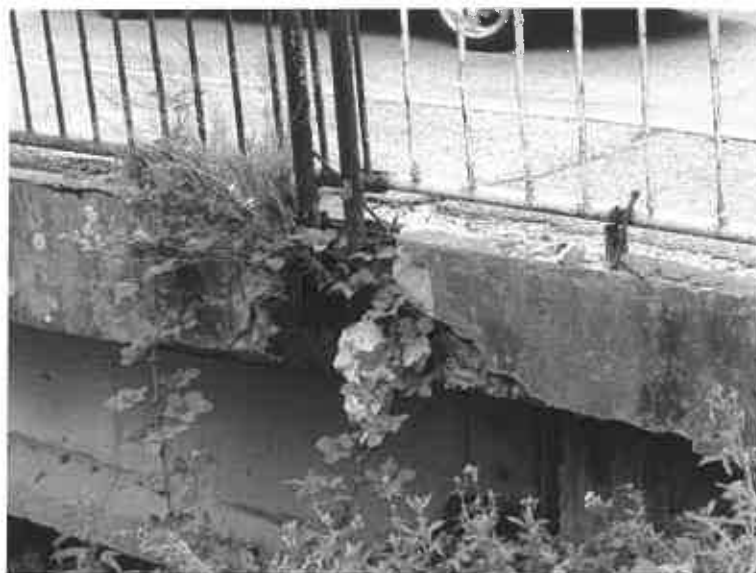
- *lipsește parapetul separator;*
- *grinda parapet este local degradată și invadată de vegetație (foto 7,8 și 9);*
- *la intrados există zone afectate de infiltrații, vizibile la consola trotuar (foto 10 și 11), respectiv în câmpurile dintre grinzi și anetretoaze;*

FOTO 7 - Grinda parapet degradată

Se va demola integral umplutura trotuarelor până la grinzile parapet, pentru a permite demolarea și refacerea zonelor degradate ale grinzilor parapet. Se vor reîntregi grinzile parapet, completând armătura și folosind conectori pentru asigurarea unei legături trainice cu consola trotuar. La refacerea umpluturii trotuarelor, se vor îngloba câte 5 tuburi PVC Ø110, utilizate pentru pozarea rețelelor edilitare care traversează râul Bârzava.

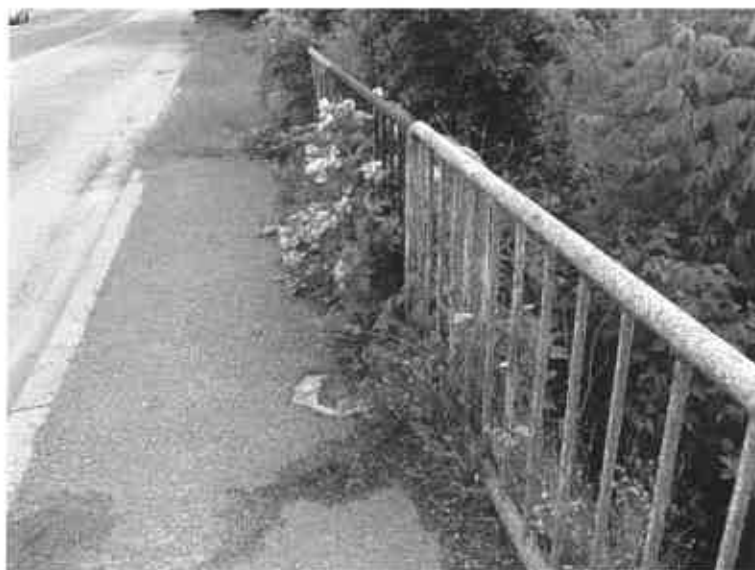
FOTO 8 - Vegetație pe suprastructură

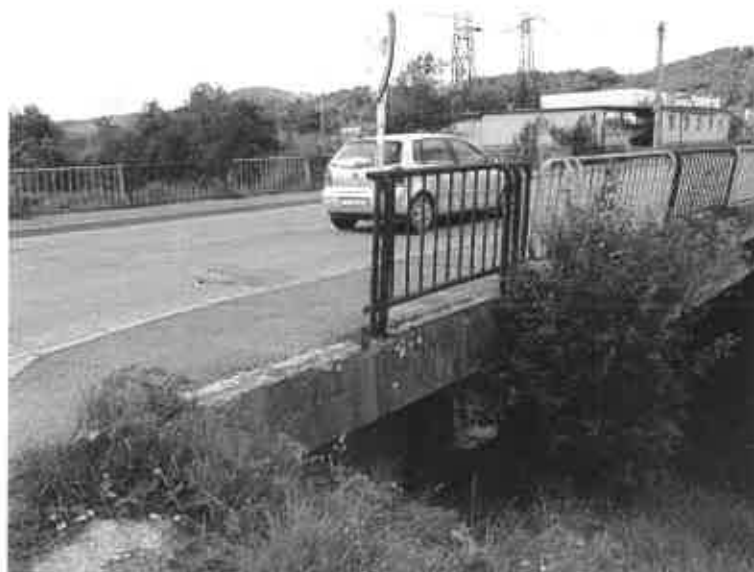
FOTO 9 - Tronson de parapet lipsă

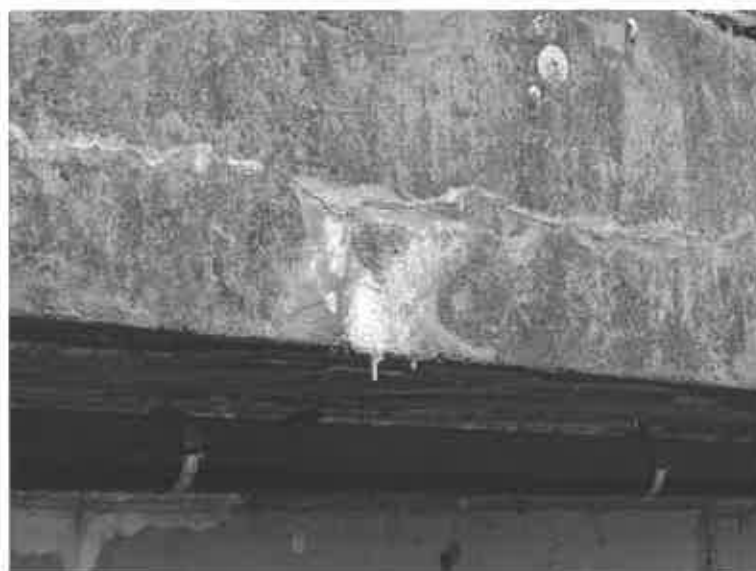
FOTO 10 - Infiltrații la grinda parapet

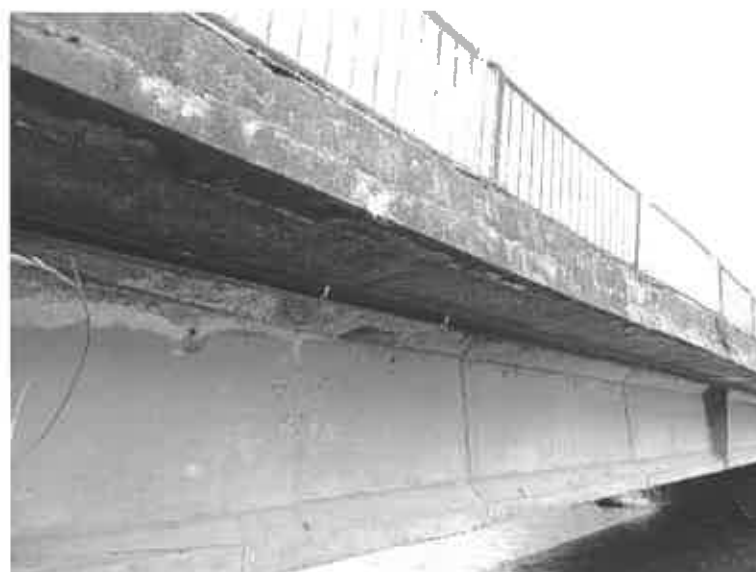
FOTO 11 - Consola trotuar cu infiltrații

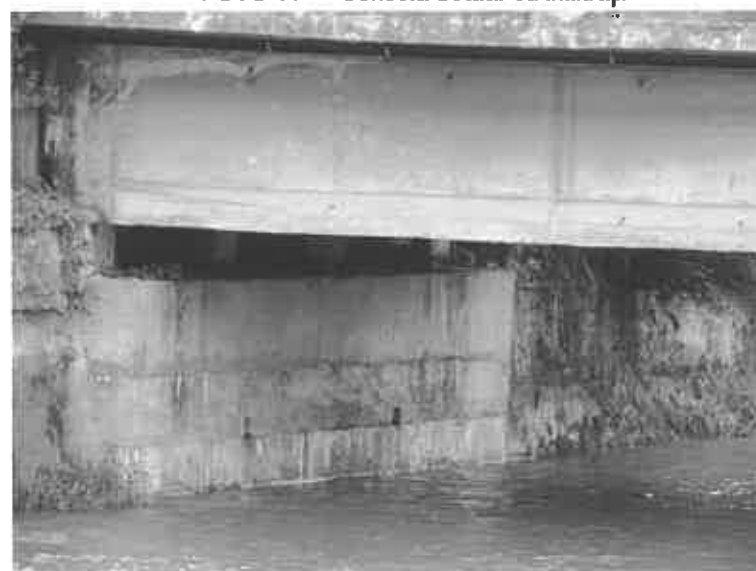
- *sistemul de rezemare de la culeea mal stâng este degradat și depășit tehnic (foto 14 și 15);*
- *cele două culei prezintă infiltrații consistente prin rostul de dilatație în zona rezemării tablierului (foto 12 și 13).*

FOTO 12 - Culeea mal stâng, vedere din amonte

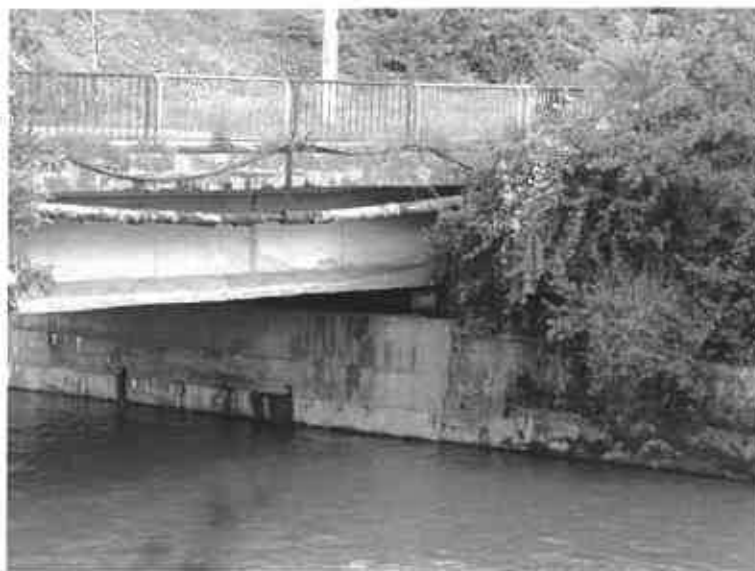
FOTO 13 - Culee mal stâng, vedere din aval

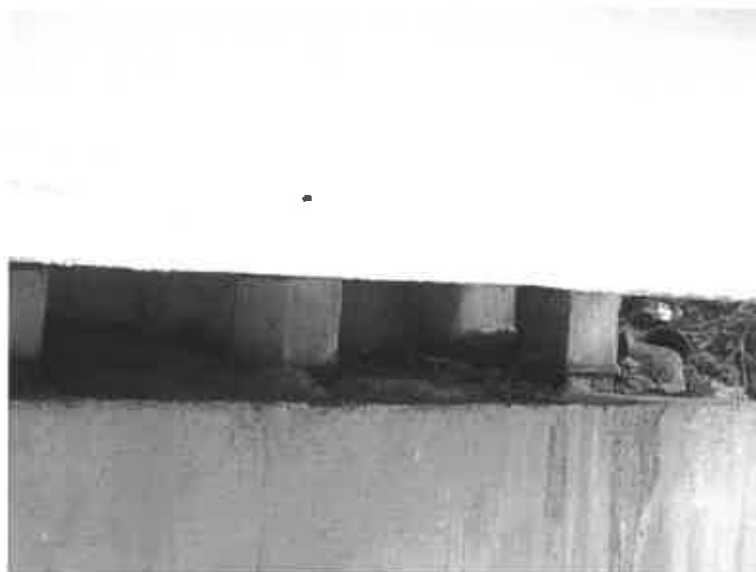
FOTO 14 - Bancheta cuzineților la culeea mal stâng

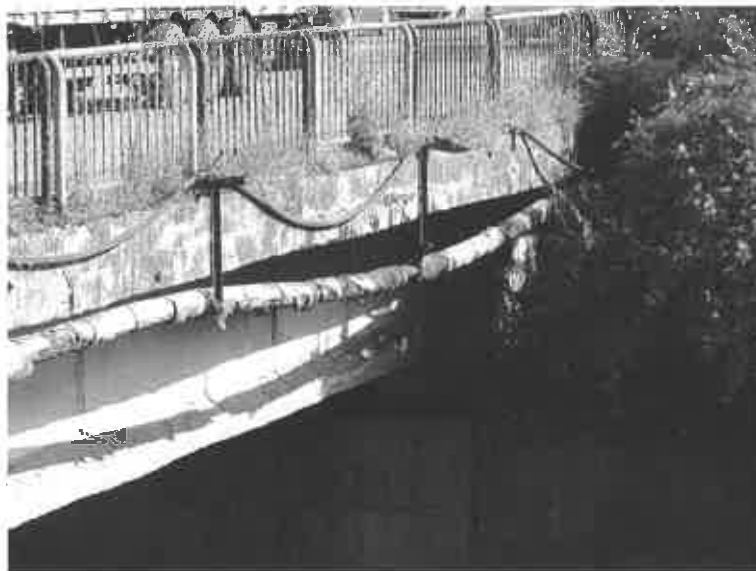
FOTO 16 - Rețele edilitare fixate neconform pe grinda parapet aval

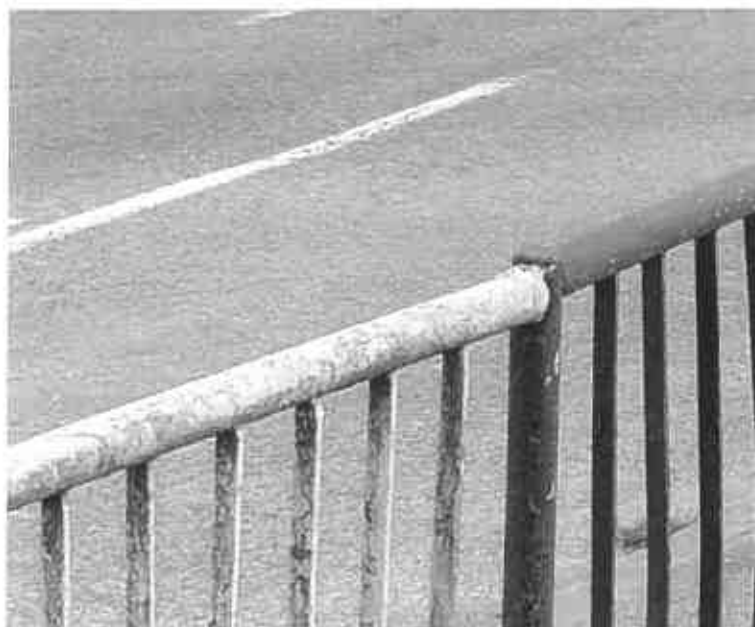
FOTO 6 - Mâna curentă la parapet

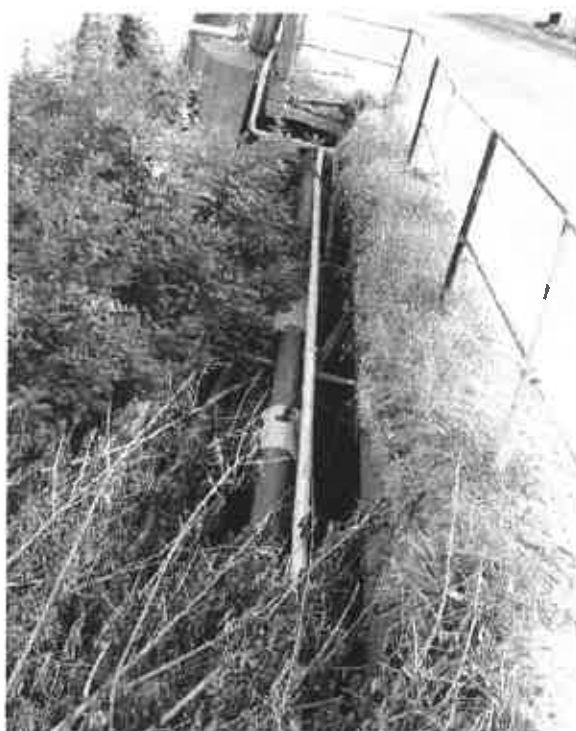
FOTO 13 - Trotuar aval desființat

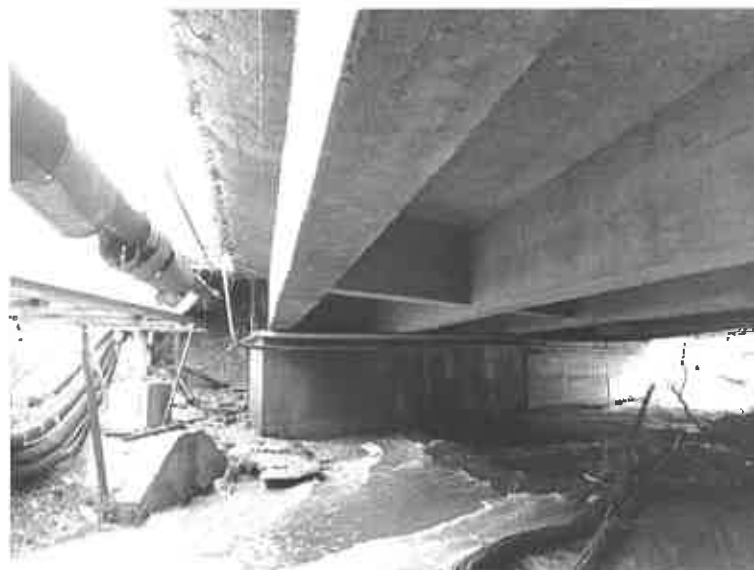
- la intrados există zone afectate de infiltrații, vizibile la rosturile dintre fâșii (foto 19);
- grinzile din beton armat monolit sunt protejate prin tencuire (foto 16);

FOTO 16 - Vedere culee mai drept

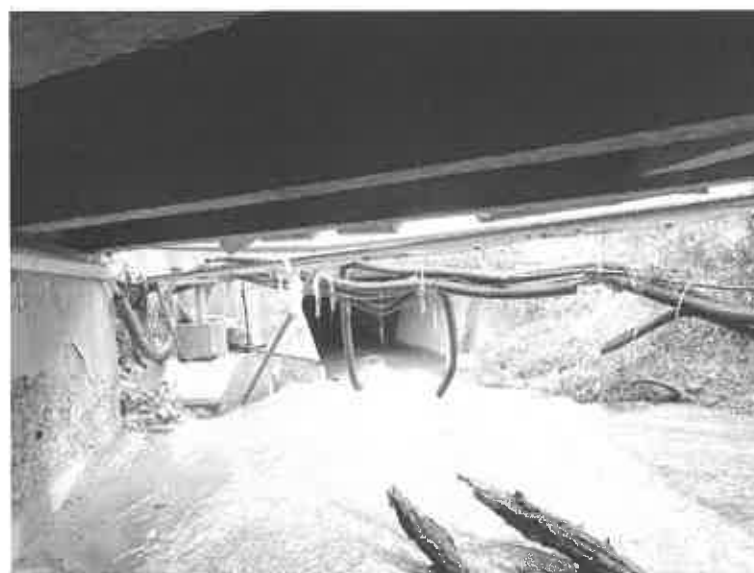
- *regimul de curgere a apelor la debite mari este influențat negativ de existența în secțiunea podului a unor resturi vegetale (trunchiuri de copaci), precum și de pozarea defectuoasă a cablurilor și conductelor (foto 17).*

FOTO 17 - Vedere spre aval

- echiparea tablierului cu hidroizolație, cale, rosturi, corespunzătoare calitativ;
- curățarea albiei de eventuale resturi vegetale și aluviuni pe lungimi conforme legislației în vigoare;

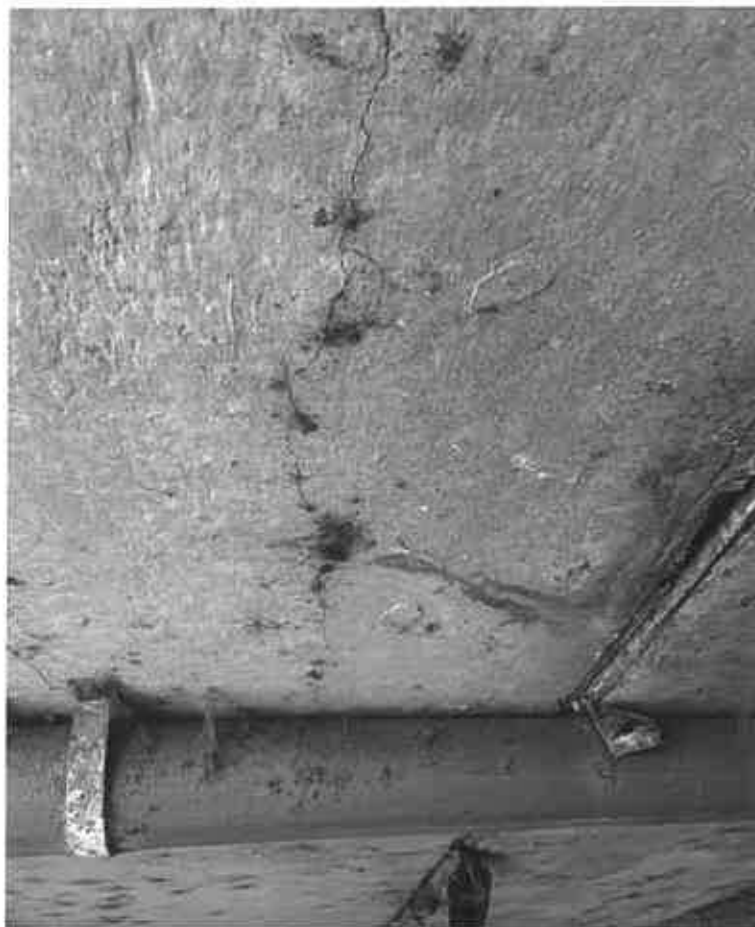
- *fâșiile cu goluri prezintă fisuri longitudinale și zone afectate de infiltrații (foto 18 și 19)*
- *la intrados există zone afectate de infiltrații, vizibile la rosturile dintre fâșii (foto 19);*

FOTO 18 - Fisuri la fâșile cu goluri

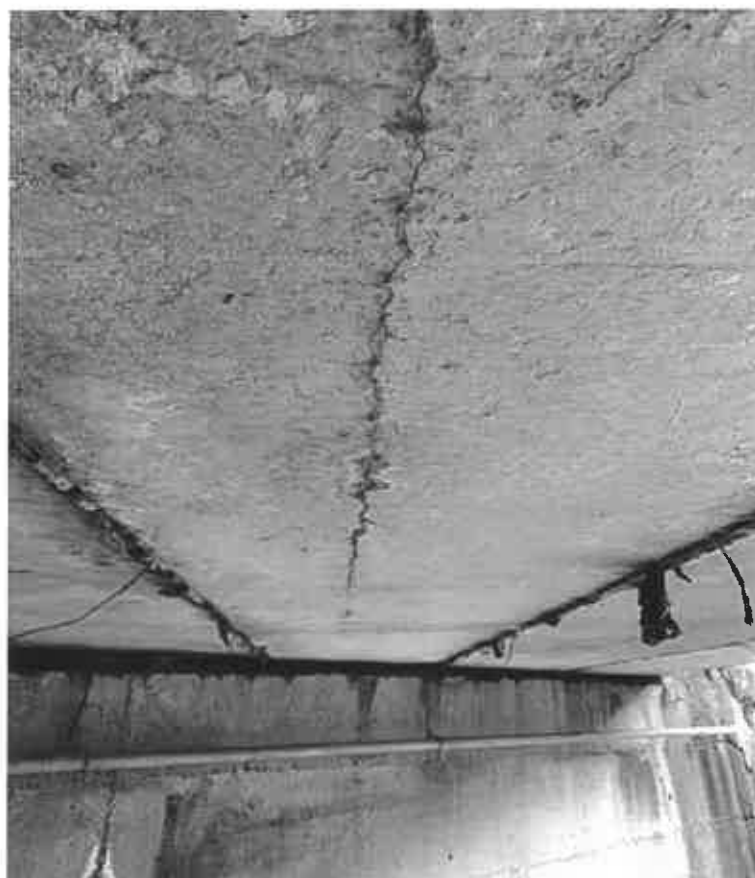
FOTO 19 - Fisuri la fâșile cu goluri

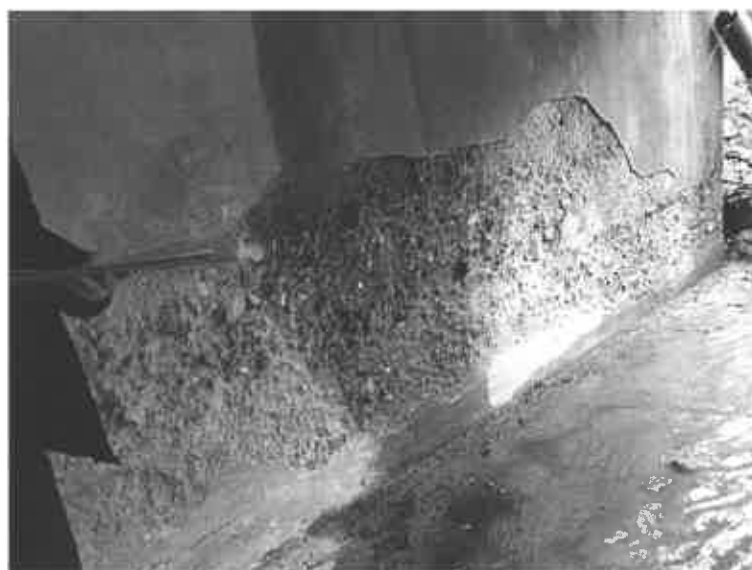
- *cele două culei prezintă infiltrații masive prin rostul de dilatație în special în zona rezemării tablierului (foto 21);*
- *elevația culeelor este tencuită și este parțial exfoliată prin fenomenul de îngheț-dezgheț (foto 21 și 25);*

FOTO 21 - Exfolieri la culeea mal drept

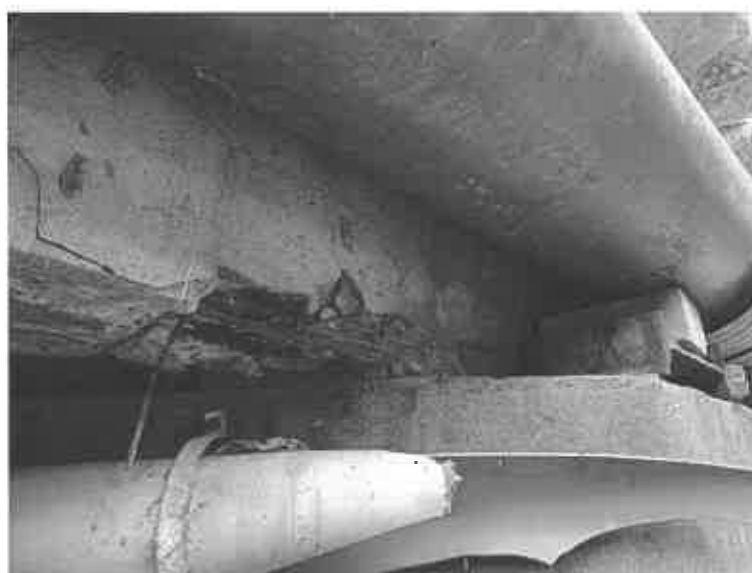
- grosimea redusă a stratului de acoperire cu beton a permis corodarea puternică a armăturilor din zona de rezemare a tablierului pe grinzi (foto 22);
- cele două culei prezintă infiltrații masive prin rostul de dilatație în special în zona rezemării tablierului (foto 21);

FOTO 22 - Detaliu rezemare grindă

- montarea de parapet corespunzător pe latura aval și protejarea lui prin zincare;
- verificarea și reșterea zonelor degradate la bancheta cizinețelor;
- consolidarea zonelor de rezemare a grinzilor din beton armat;

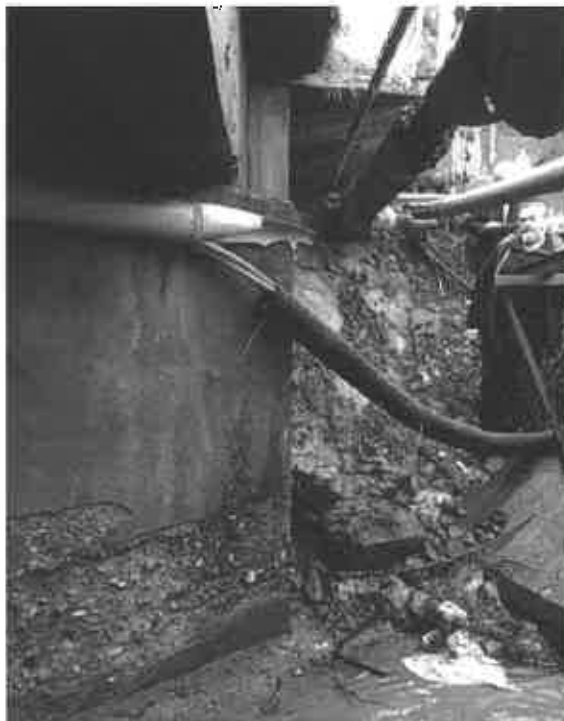
FOTO 25 - Rețele la culeea mal stâng aval
