**HOTĂRÂREA Nr. 65**

**privind aprobarea valorii rezultate din Raportul de evaluare nr. 10/22.01.2013 - imobilizări corporale de natura „grădinițelor,, din patrimoniul Municipiului Reșița, în vederea înscrierii în raportările financiare**

**Raport de evaluare  
imobilizări corporale de natura  
"grădinițelor" din patrimoniul municipiului  
Reșița**

**în vederea înscrierii în raportările  
financiare**

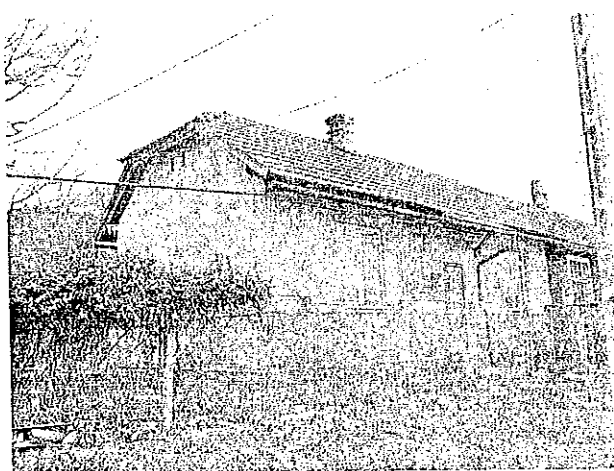
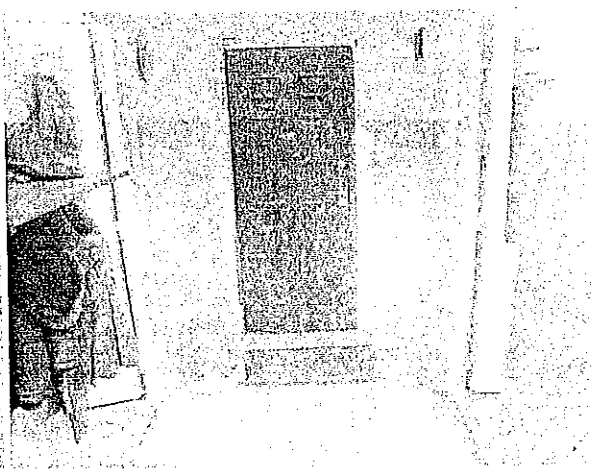
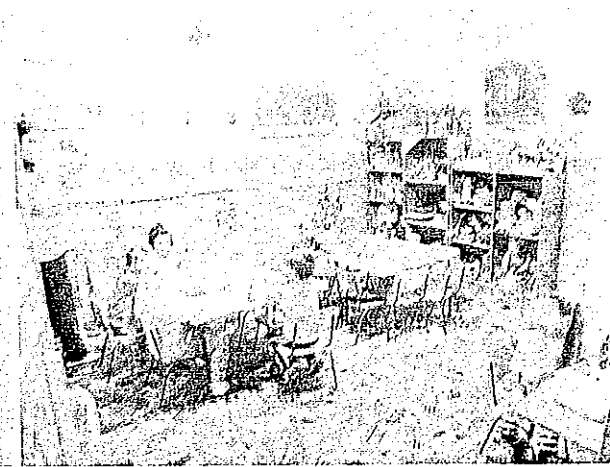
Str. B. Cartan – Grădinița PN 12

Cladirea are infrastructura alcătuită din fundații din piatră, suprastructura formată din zidărie de cărămidă, planșee din lemn tencuit, acoperiș de tip șarpantă pe structura de lemn cu învelitoare de țiglă ceramică (recondițional în totalitate). Proprietatea subiect a fost finalizată în anii 1948 (aproximativ).  
Suprafața utilă : 50,00 mp conform lista de inventar.

Pardoseli: Pardoselile sunt acoperite cu gresie și podele laminate.

Finisaje exterioare pereți: tencuieli driscuite, zugrăveli stropite parțial degradate.

Starea fizică a proprietății este satisfăcătoare.

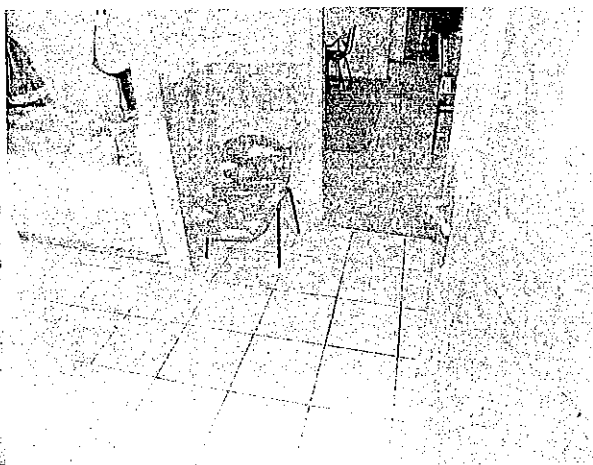
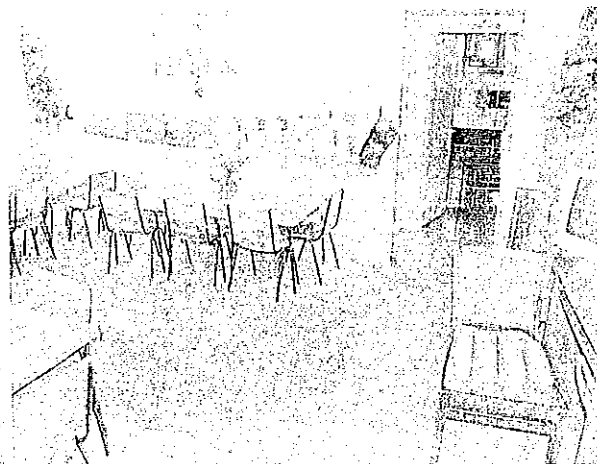
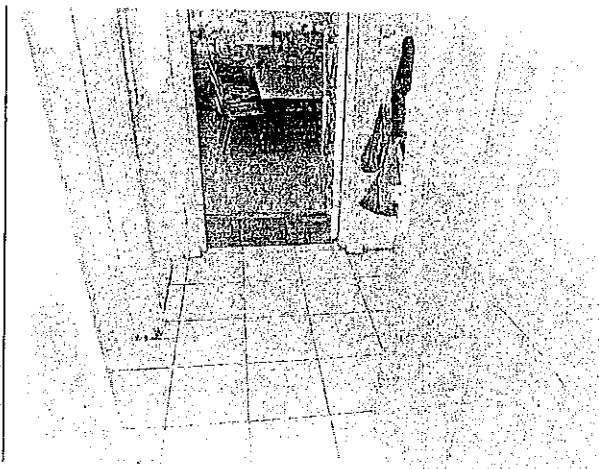
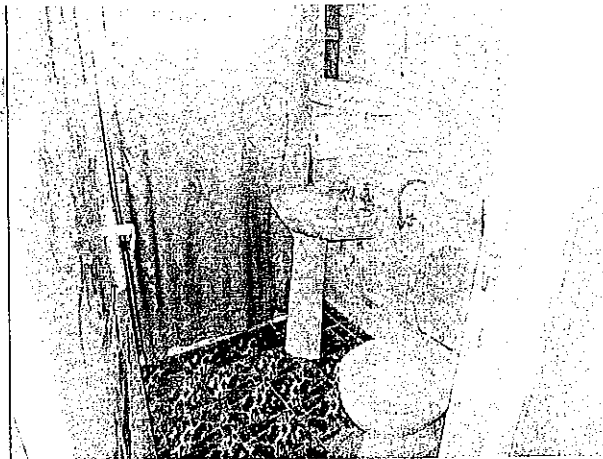
Str. Republicii 1/3/1-4 – Gradinita PN 4

Din informatiile obtinute, imobilul s-a edificat in perioada aprox. 1960. Blocul are P+9E, iar apartamentele analizate sunt situate la parter. Aspectul imobilului, atat cel exterior cat si cel interior se prezinta ingrijit.

Fundatii din beton armat

Starea fizică a proprietatii este buna.

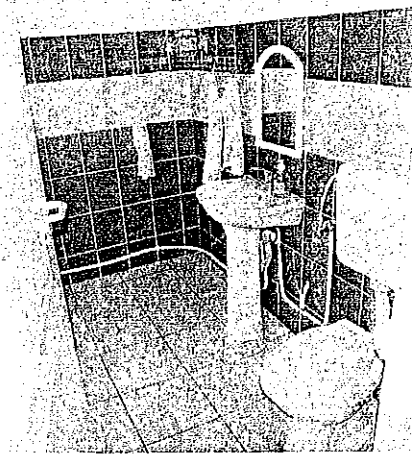
Închideri perimetrale : pereți portanți din panouri prefabricate din beton armat, pereți de compartimentare din prefabricate din beton armat. Planșee din beton armat.

Clădirea este prevăzută cu un acoperis tip terasă.

- Finisajele interioare sunt finalizate si constau in: pardoseli --gresie, parchet, podele laminate. Peretii interiori si tavanele sunt zugrăvite cu vopsea lavabila si ulei(h=1,5m). Peretii din grupurile sanitare sunt placati cu faianta pana la o inaltime de H=1,5m.

Tamplaria exterioara a apartamentelor este din PVC cu geam termopan, uși din MDF. Ușile de la intrare sunt din lemn plin.

Proprietatea beneficiază de toate utilitățile de la municipalitate (gaz, canalizare, alimentare cu apa, en.el), cat si de interfon si apometre.

Încălzirea se face cu calorifere din fonta (cu instalatie din pexal) racordate la sistemul de termoficare al orasului. Echipamentele sanitare in stare de funcționare.

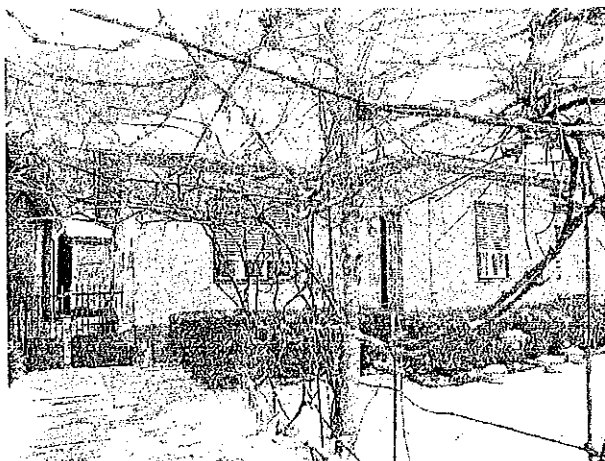
Str. C. Porumbescu 17 – Gradinița PN 13

Cladirea are infrastructura alcătuită din fundații din piatră, suprastructura formată din zidărie de cărămidă, planșee din lemn tencuit, acoperiș de tip șarpantă pe structura de lemn cu învelitoare de țiglă ceramică. Proprietatea subiect a fost finalizată în anii 1945 (aproximativ).

Suprafața utilă : 68,87 mp conform lista de inventar.

Starea fizică a proprietății este bună.

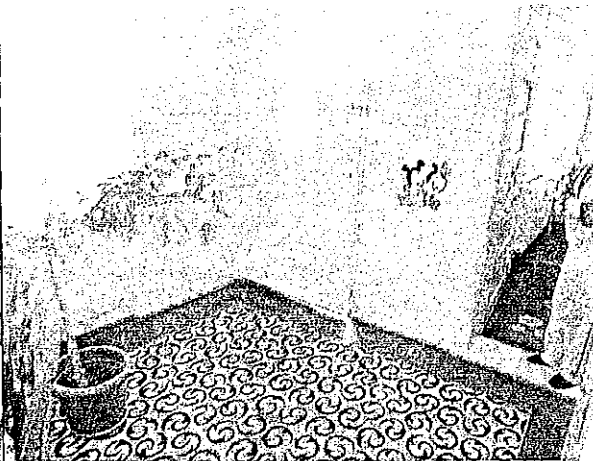
Pardoseli: Pardoselile sunt acoperite cu dusele, parchet și mozaic.

Finisaje interioare pereți: zugrăveli lavabile și ulei (H=1,20m), pereți plăcați cu faianță în grupul sanitar (H=2,00m).

Finisaje exterioare pereți: tencuieli driscuite, zugrăveli stropite.

Tamplarie: interioară – tâmplărie lemn cu geam simplu, iar ușa de la intrare este din lemn

Tamplarie : exterioară – tamplarie lemn cu geam simplu.

Cladirea dispune de utilități: canalizare, apă, energie electrică și gaz. Încălzirea este realizată cu ajutorul unei centrale termice pe gaz montată în cameră, instalație pexal și calorifere din tablă.

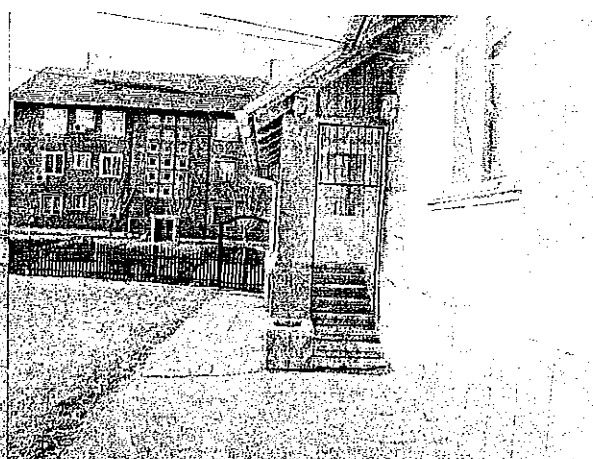
**Str. N. Balcescu – Gradinita PN 8**

Cladirea are infrastructura alcătuită din fundații din piatră, suprastructura formată din zidărie de cărămidă, planșee din lemn tencuit, acoperiș de tip șarpantă pe structura de lemn cu învelitoare de țiglă ceramică. Proprietatea subiect a fost finalizată în anii 1948 (aproximativ).

Pardoseli: Pardoselile sunt acoperite cu gresie și podele laminate.

Finisaje interioare pereți: zugrăveli lavabile, pereți plasați cu faianță în grupul sanitar (H=1,70m).

Finisaje exterioare pereți: tencuieli driscuite, zugrăveli stropite.

Tamplarie: interioară – tâmplărie mixtă PVC și lemn cu geam simplu, iar ușa de la intrare este din PVC cu geam termopan.

Tamplarie : exterioară – tamplarie PVC cu geam termopan.

Clădirea dispune de utilități: canalizare, apă, energie electrică și gaz. Încălzirea este realizată cu ajutorul unei centrale termice pe gaz montată în birou, instalație cupru și calorifere din tablă.

Starea fizică a proprietății este bună.

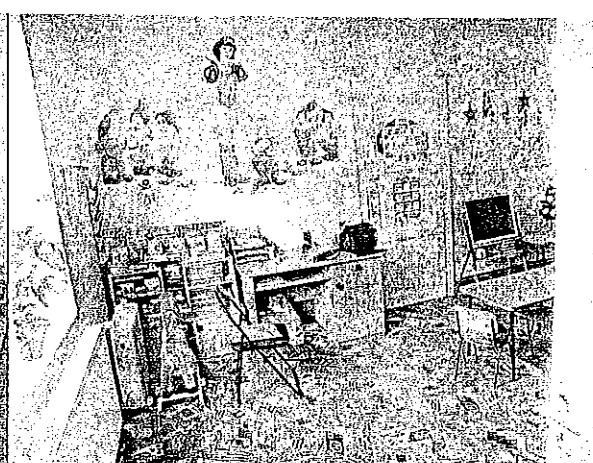
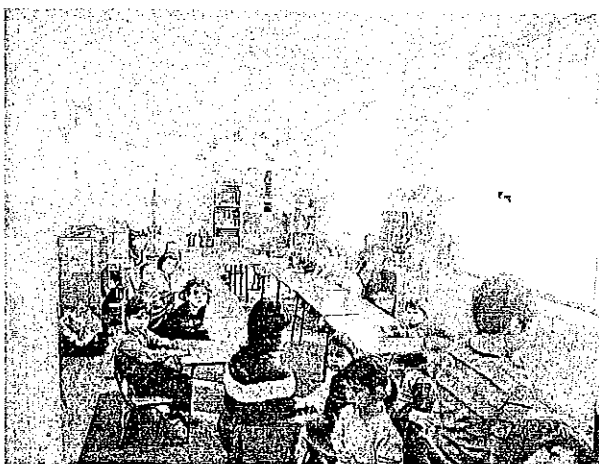
Suprafața utilă : 125,57 mp conform lista de inventar.

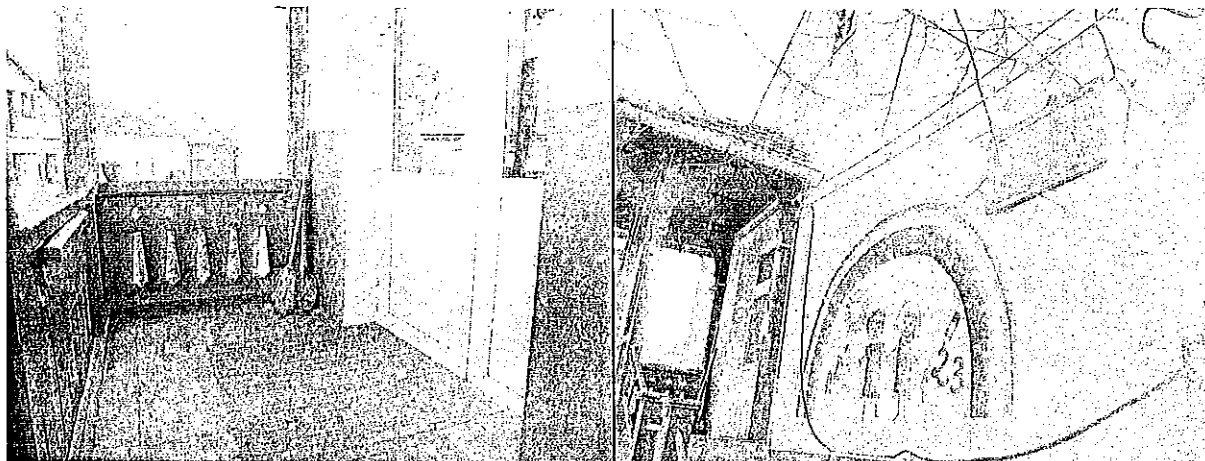
Str. P. Andreescu 20 – Grădinița PN 7

Cladirea are infrastructura alcatuita din fundatii din piatra, suprastructura formata din zidarie de cărămidă cruda, planșee din lemn tencuit, acoperiș de tip șarpantă pe structura de lemn cu învelitoare de țiglă ceramică. Proprietatea subiect a fost finalizată în anii 1948 (aproximativ).

Suprafata utila : 81,62 mp conform lista de inventar.

Finisaje exterioare pereti: tencuieli driscuite, zugrăveli simple usor degradate.

Starea fizică a proprietatii este buna.

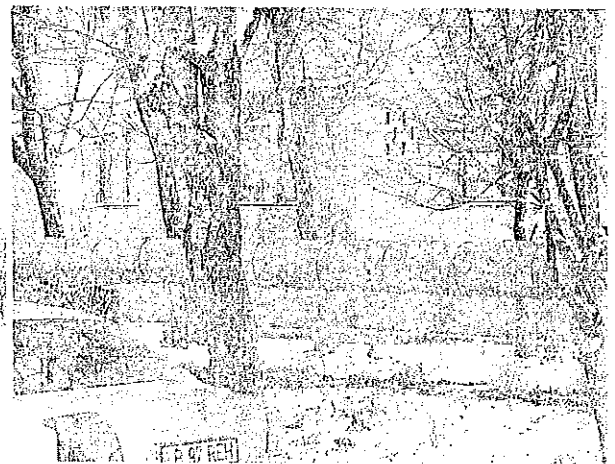
Str. Trandafirilor 7/1-4 ~ Gradinita PN 10

- Din informațiile obținute, imobilul s-a edificat în perioada aprox. 1973. Blocul are P+4E, iar apartamentele analizate sunt situate la parter. Aspectul imobilului, atât cel exterior cât și cel interior se prezintă îngrijit.

Fundații din beton armat

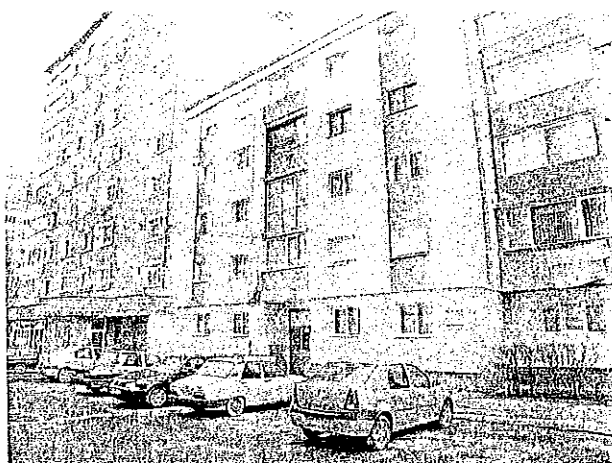
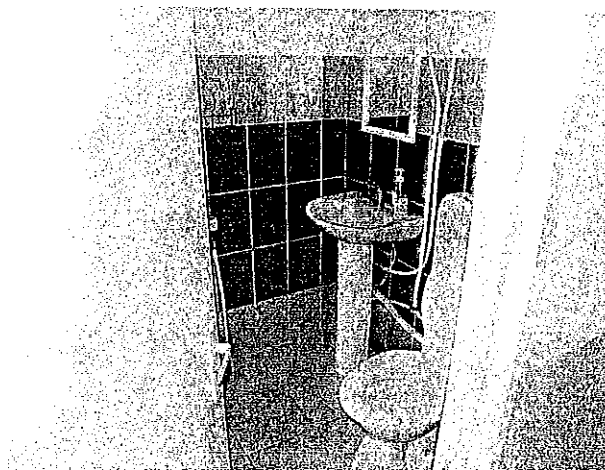
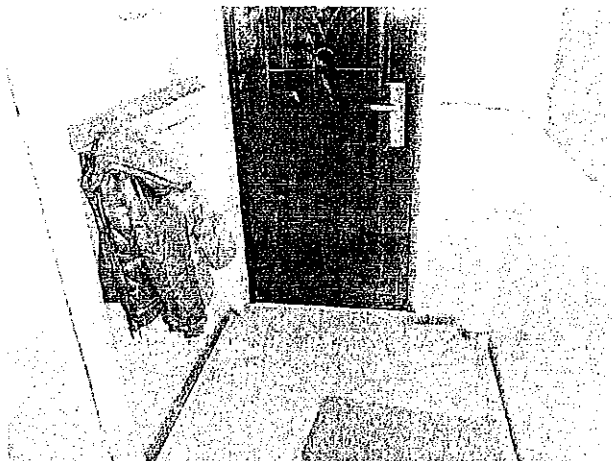
Str. Vladeasa 4 – Peleaga 6/1-2 – Gradinita PN 15

Din informațiile obținute, imobilul s-a edificat în perioada aprox. 1982. Blocul are P+4E, iar apartamentele analizate sunt situate la parter. Aspectul imobilului, atât cel exterior cât și cel interior se prezintă îngrijit.

Fundații din beton armat

Starea fizică a proprietatii este buna.

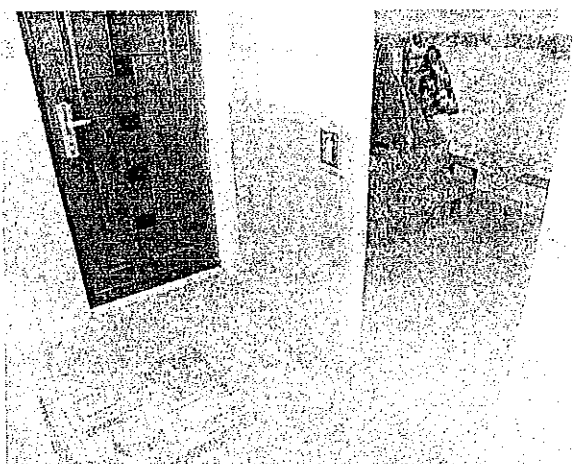
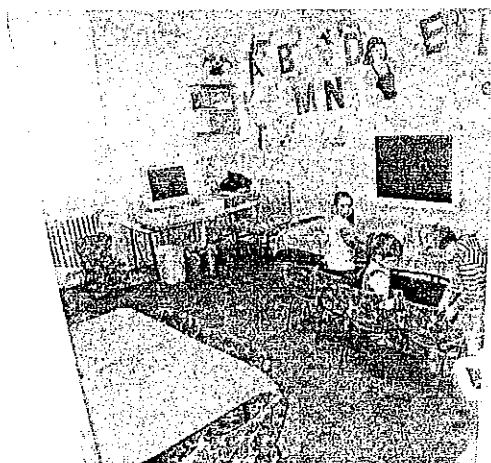
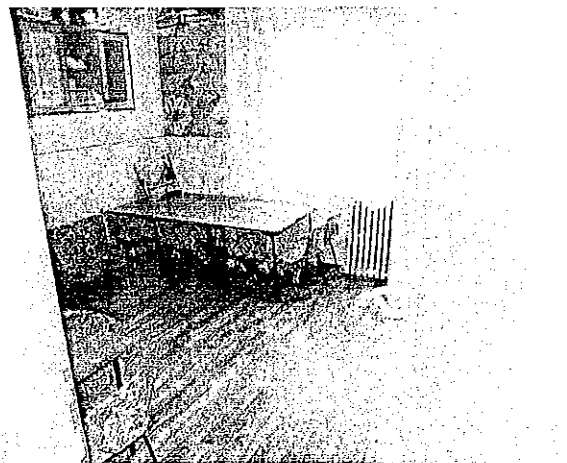
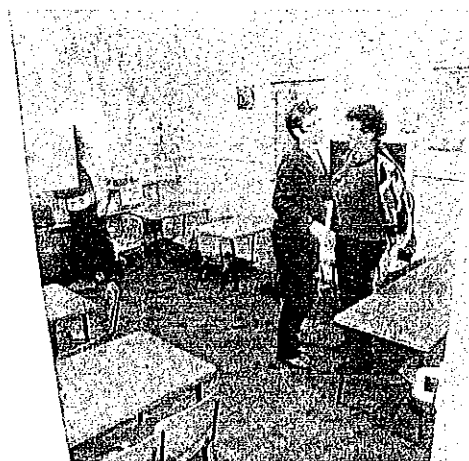
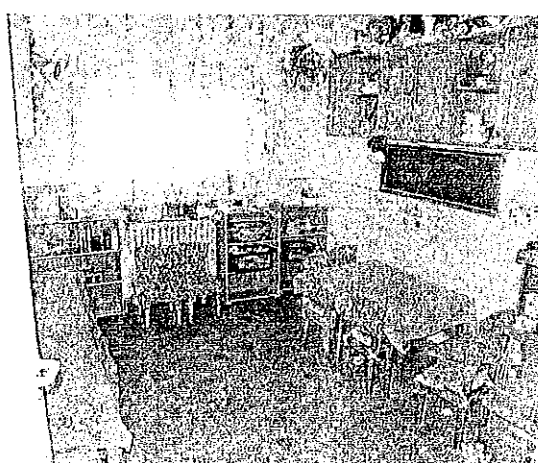
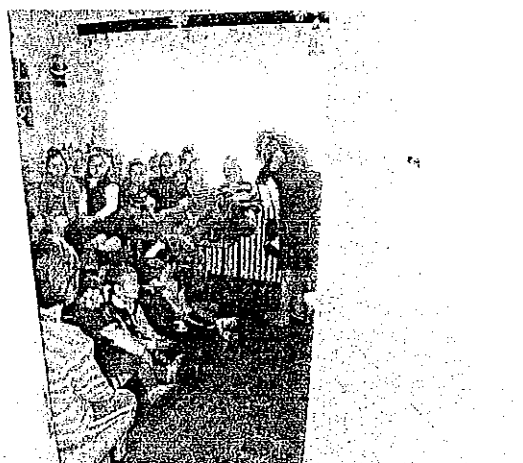
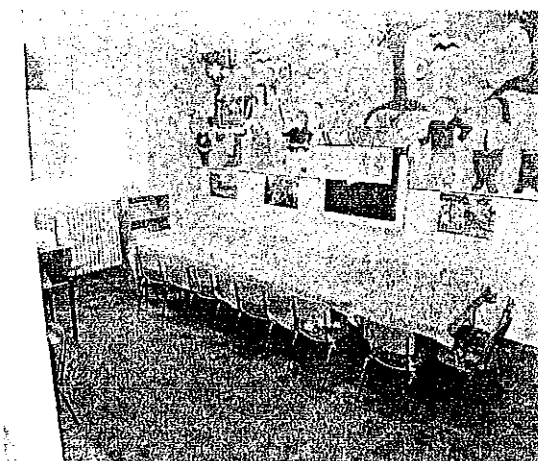
Din informațiile obținute, imobilul s-a edificat în perioada aprox. 1982. Blocul are P+4E, iar apartamentele analizate sunt situate la parter. Aspectul imobilului, atât cel exterior cât și cel interior se prezintă îngrijit.

Fundații din beton armat
