## **HOTĂRÂREA NR. 264 DIN 30.05.2022**

**privind vânzarea imobilelor: teren în suprafață de 4.246 mp identificat în CF nr. 31751 Reșița, nr. cad. 31751 (Curte AQUACARAȘ S.A. – str. Fântânilor nr. 1) și construcție în suprafață construită la sol de 466 mp, suprafață desfășurată de 746 mp, identificată în CF nr. nr. 31751 Reșița, nr. cad. 31751-C1, aflate în proprietatea privată a municipiului Reșița, către S.C. AQUACARAȘ S.A.**

## RAPORT DE EVALUARE

Proprietate imobiliara de tip: **Spatiu administrativ cu teren**

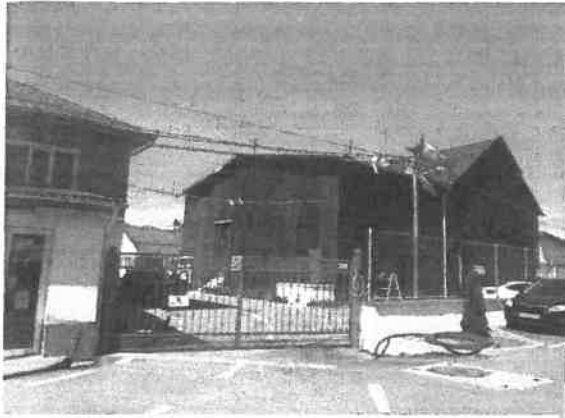
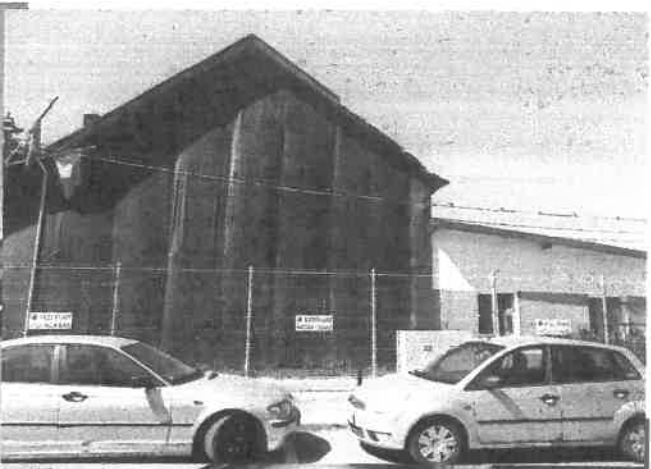
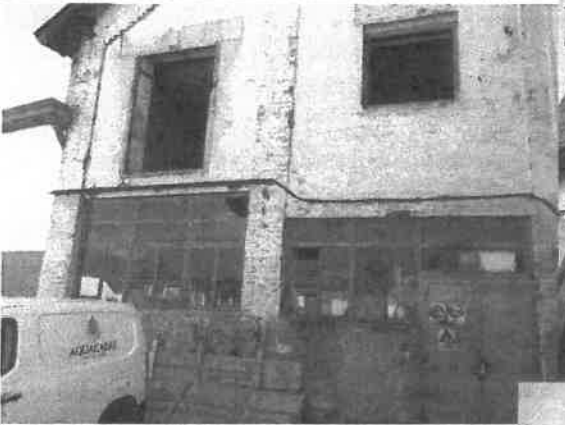
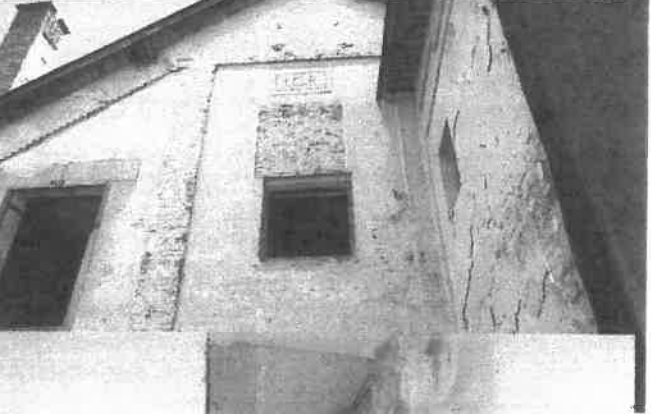
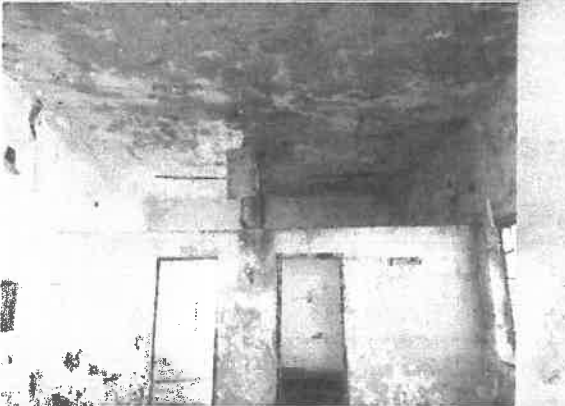
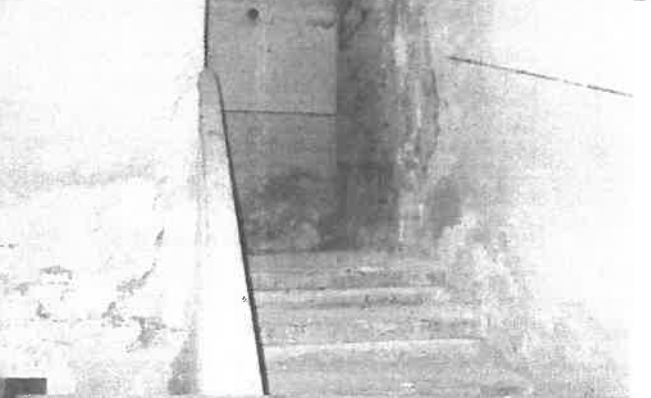
| Nr. crt. | Caracteristici și informații necesare privind proprietatea de evaluat | u.m. | Valori și caracteristici înscrise în actele și documentele prezentate | Valori și caracteristici verificate la inspecția la fața locului | Observații |
|---|---|---|---|---|---|
| | - uși și ferestre exterioare | - | | lemn cu geam dublu | degradate |
| | - tamplarie interioara | - | | lemn | degradate |
| | - instalații electrice de iluminat și forță | - | | stare satisfactoare | degradate |
| | - spatii birouri; | - | | | degradat |
| | - spatii depozitare | - | | | degradate |

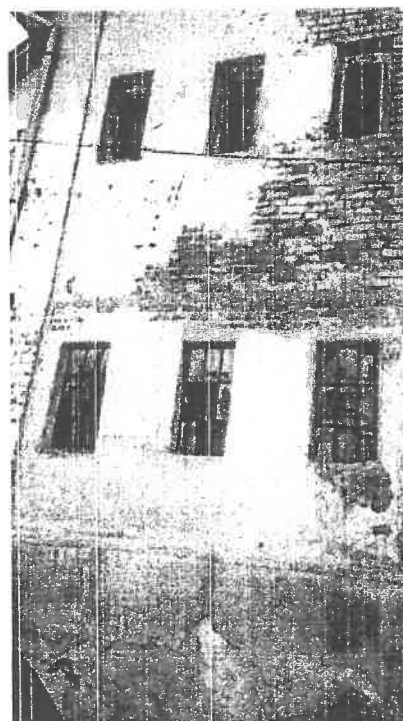
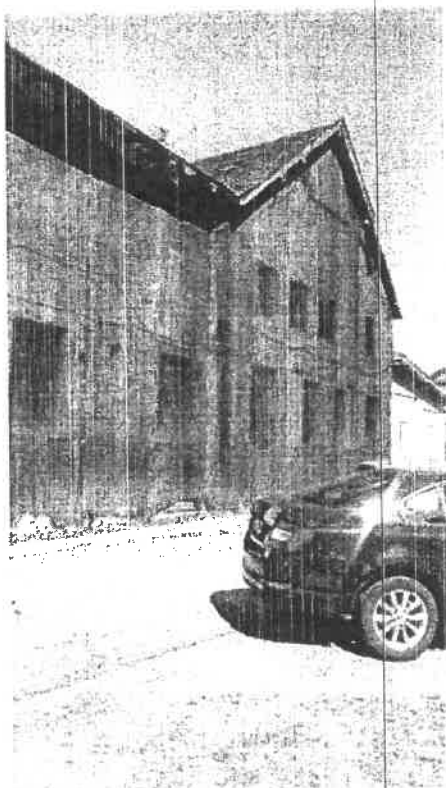
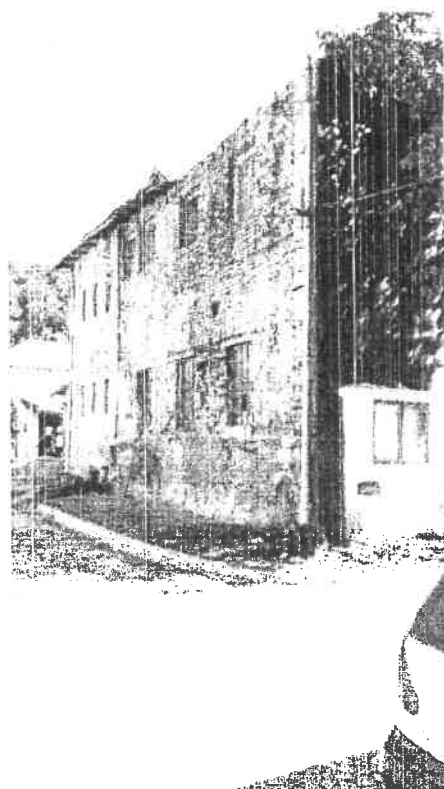
FOTOGRAFIILE CLĂDIRII 1- 8

Clădirea nu mai este funcțională, cu finisaje exterioare și interioare cu un grad mare de deteriorare, propunându-se demolarea acesteia.

Clădirea prezintă finisaje exterioare și interioare cu un grad ridicat de degradare.

Finisajele interioare constau din pardoseli din beton în spațiile destinate atelierelor, pardoseală din scândură în restul spațiilor, tencuieli gletuite la pereți și tavane, zugrăveli humă la pereți și tavane, tâmplărie metalică și din lemn cu vopsitorie miniu și de ulei în două straturi la cele metalice și cu vopsitorie de ulei în două straturi la cele de lemn. Finisajele sunt foarte deteriorate.
