**HOTĂRÂREA NR. 280**  
**din 08.06.2023**

**privind aprobarea cumpărării imobilului construcție, Pod metalic 30 m, proprietatea privată a S.C. ARTROM STEEL TUBES SA, în vederea casării și demolării acestuia pentru eliberarea terenului afectat de investiția: *Legătura rutieră între artera principală a Reșiței și Parcul Industrial și zona de regenerare urbană Mociur, în vederea extinderii transportului în comun - Faza 1+2*, aprobat pentru finanțare prin Programul național de investiții „Anghel Saligny”**

# RAPORT DE EVALUARE

**Bunuri mobile de natura mijloacelor fixe gr.1,3,17,2 conform HG 2139/2004**  
**Pod metalic 30 m.**

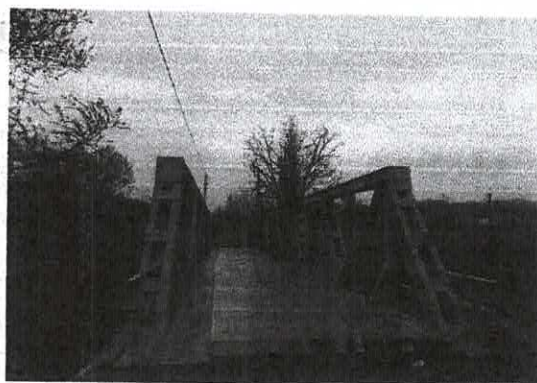
Vizualizarea elementelor fizice ale bunurilor evaluate a fost efectuata de evaluator impreuna cu clientul. Rezultatele inspectiei la fata locului sint cuprinse in Anexa 1 "Fisa de inregistrare a caracteristicilor si informatii necesare pentru evaluare".

Podul este localizat in zona Triaj CFU Resita, din zona fosta industriala, pe un drum local de acces catre Resita Caras Severin.
