**HOTĂRÂREA NR. 275**  
**din 29.07.2021**

**privind aprobarea cumpărării unor imobile - construcție C1 în suprafață de 253 mp respectiv construcție C2 în suprafață de 83 mp, identificate în CF nr. 46707 Reșița, precum și lucrările de investiții realizate la alei de acces, ziduri de sprijin și împrejmuire cu gard, situate administrativ în municipiul Reșița, Zona de agrement Platou Secu, str. Brîndușelor , FN**

# RAPORT DE EVALUARE

**Constructii Corp C1 + Corp C2 ; cu teren**

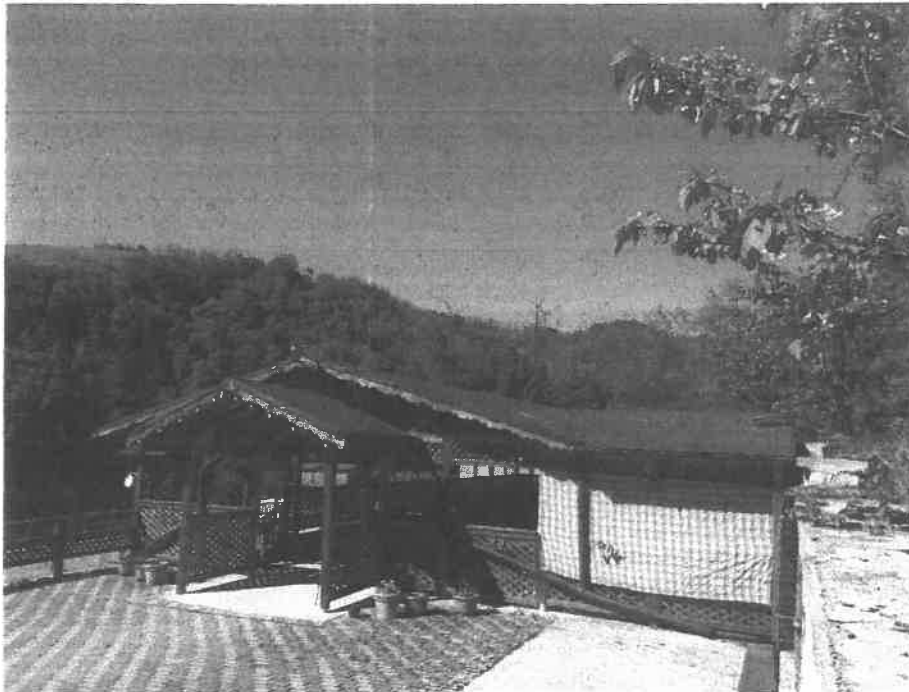
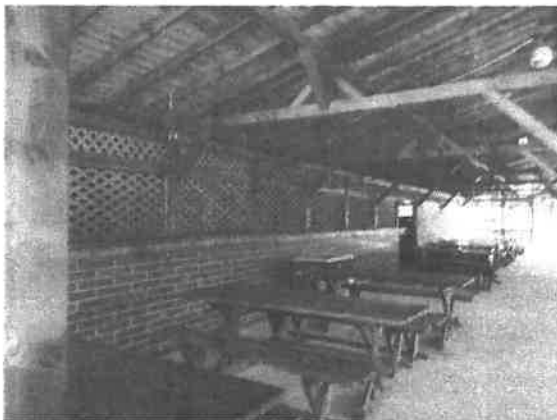
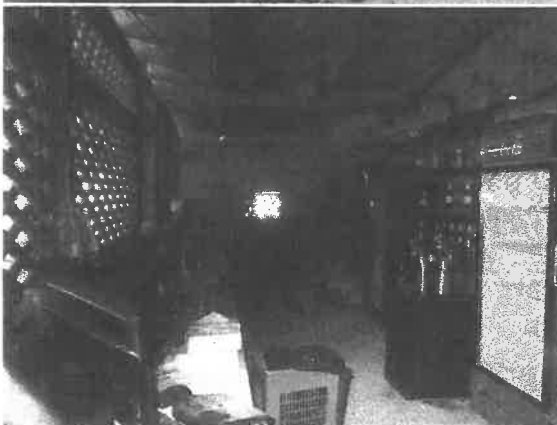
## Poze C1

Construcțiile proprietății: *Terasa acoperită și Snek Bar- construcție usoara de lemn*

| Nr. crt. | Caracteristici și informații necesare privind proprietatea de evaluat | u.m. | Valori și caracteristici înscrise în actele și documentele prezentate | Valori și caracteristici verificate la inspecția la fața locului | Observații |
|---|---|---|---|---|---|
| | -suprastructura | - | | lemn | |
| | - planșeu peste ultimul etaj (structură, materiale ș. a.) | - | | sarpanta lemn pe ferme lemn | |
| | - pereți exteriori | - | | Caramida | mixt |
| | - acoperis | - | | | sindrila bituminoasa |
