**privind aprobarea Documentației de avizare a lucrărilor de intervenții (DALI) pentru investiția: „DALI și PT – Reabilitare poduri peste Bârzava și Bârzăvița – Municipiul Reșița”**

**Reabilitare poduri peste râul Bârzava și Bârzavița în Municipiul Reșița**

# **EXPERTIZĂ TEHNICĂ**

Pod peste râul Bârzava

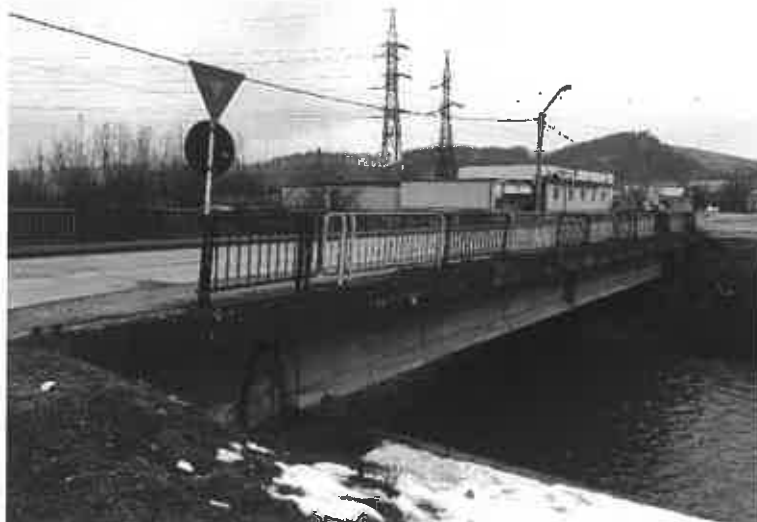
FOTO 1 - Vedere din amonte

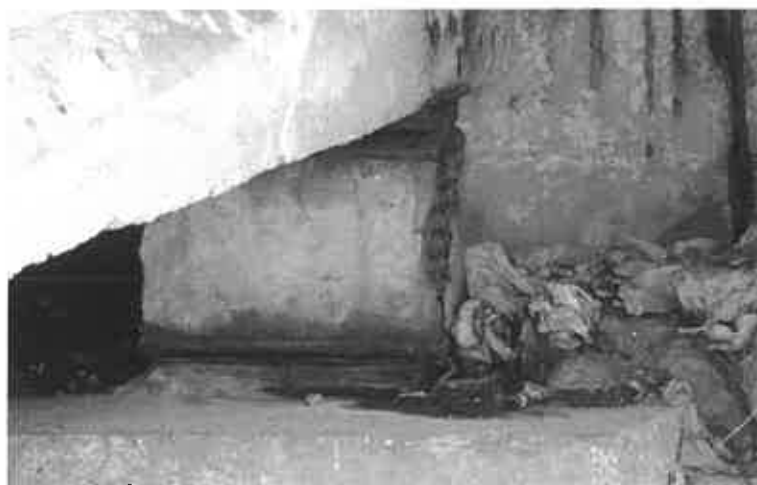
- *sistemul de rezemare de la culeea mal stâng este degradat și depășit tehnic (foto 14 și 15);*
- *cele două culei prezintă infiltrații consistente prin rostul de dilatație în zona rezemării tablierului (foto 12 și 13).*

FOTO 15 - Aparat de reazem tip pendul din beton armat

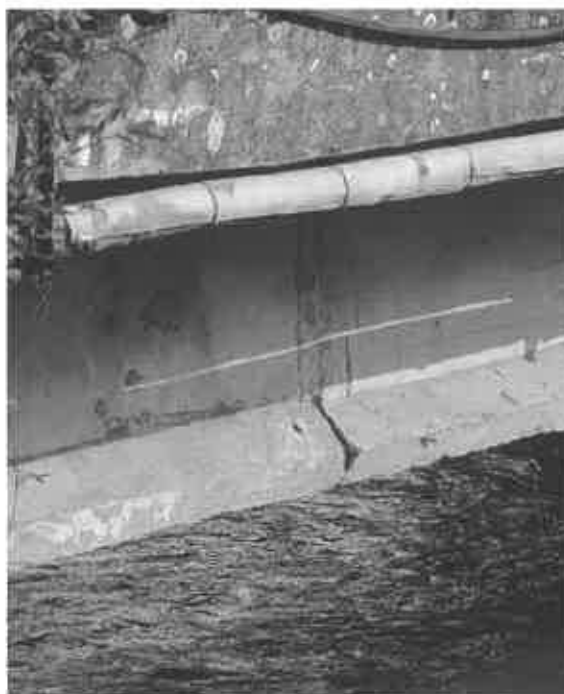
FOTO 17 - Detaliu rețele edilitare, aval

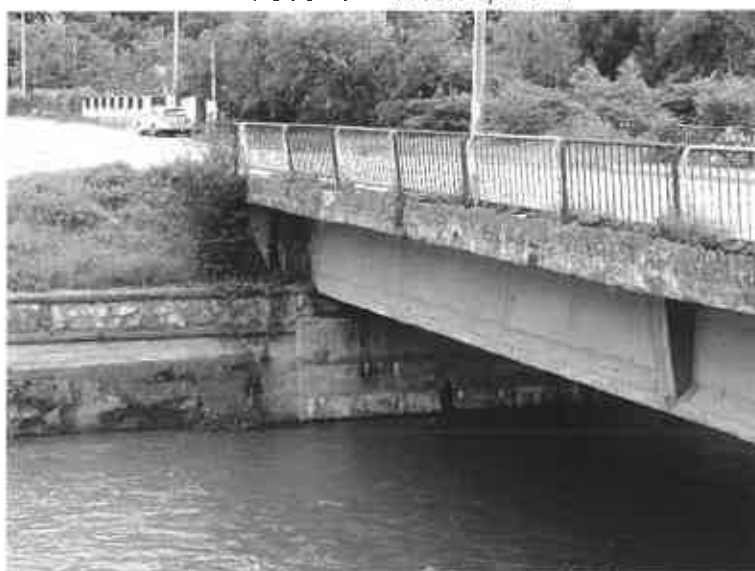
FOTO 21 - Protecție de mal stâng amonte

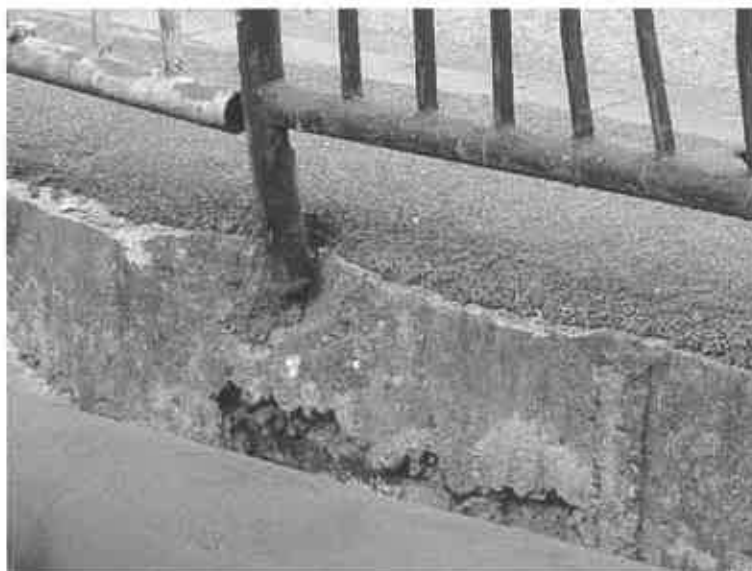
FOTO 3 - Stâlp parapet amonte

- parapetul pietonal, realizat ca și confecție metalică, are o serie de elemente puternic corodate și fixate necorespunzător în grinda parapet (foto 3 și 4), care pun în pericol stabilitatea sa;

- parapetul pietonal are mâna curentă continuizată necorespunzător (foto 5);
- lipsește parapetul separator (foto 1);
- grinda parapet este acoperită cu asfalt și are zone degradate (foto 3 și 4);

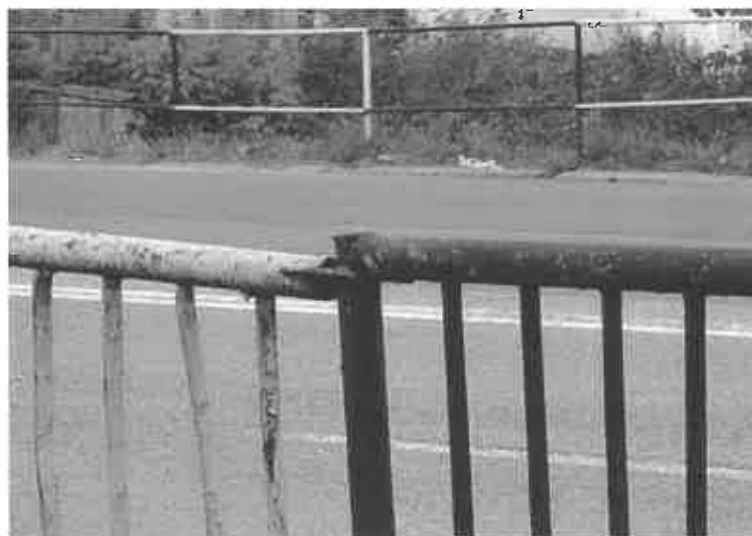
FOTO 5 - Continuizare la mâna curentă la parapet

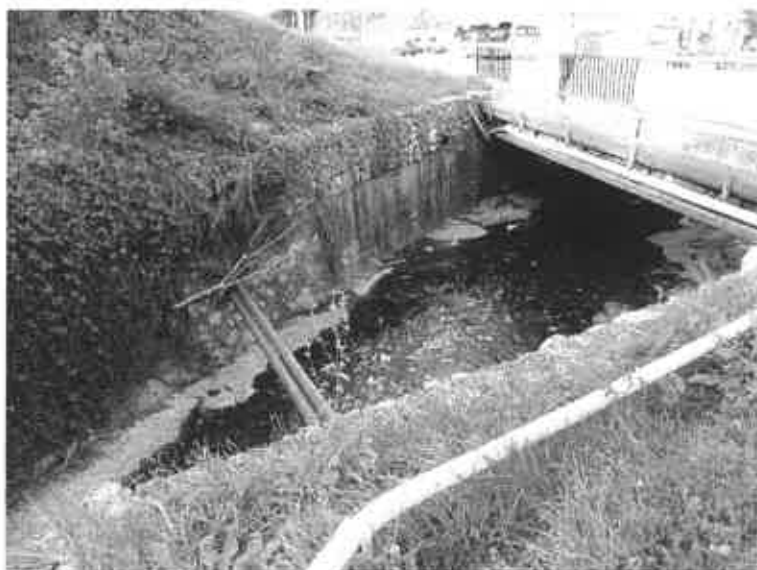
FOTO 8 - Vedere din amonte

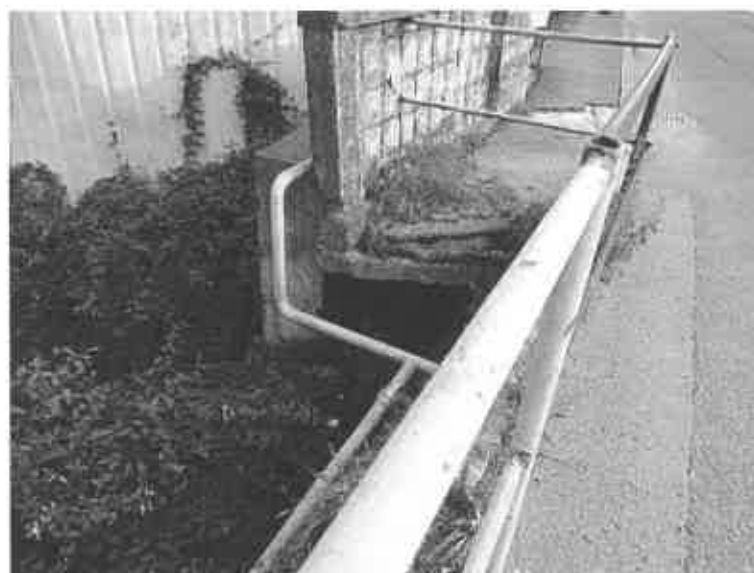
FOTO 11 - Trotuar mal drept, aval

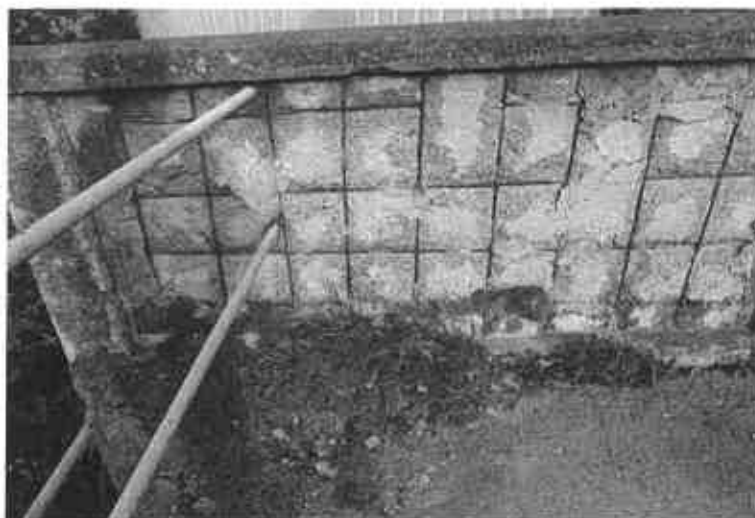
FOTO 12 - Capăt de parapet mal drept, aval

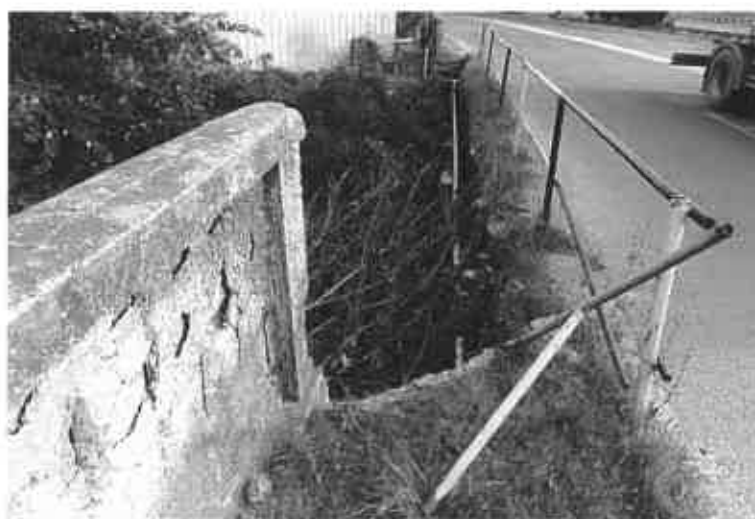
FOTO 14 - Capăt de parapet mal stâng, aval

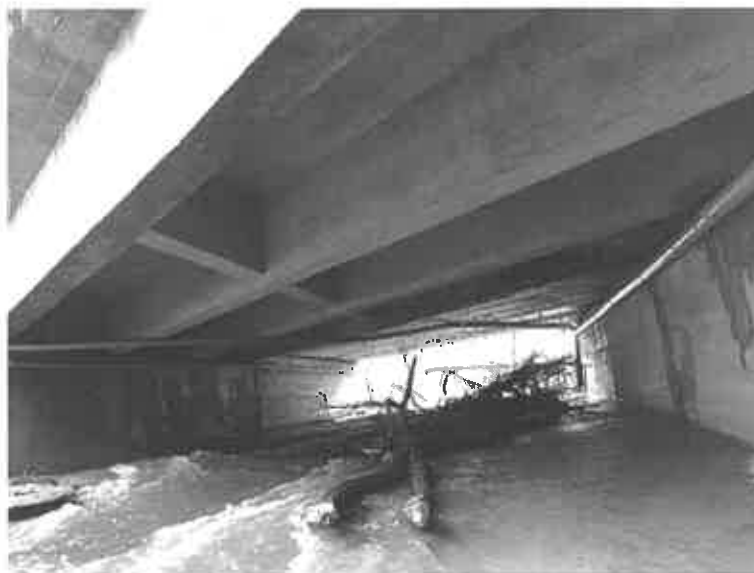
FOTO 15 - Intrados structură aval, pe grinzi

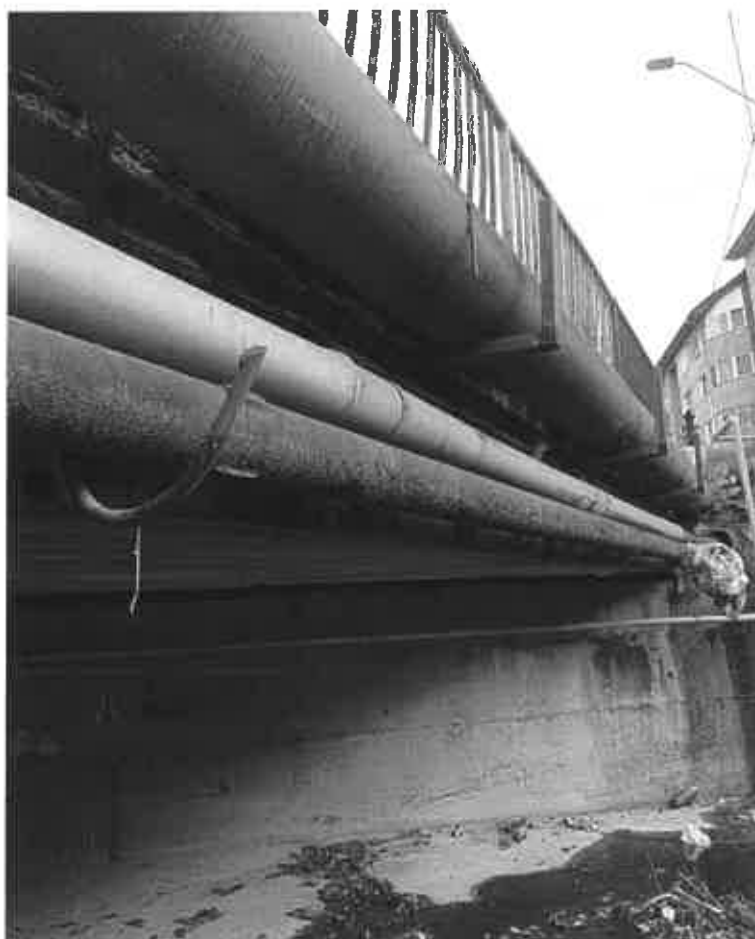
FOTO 23 - Rețele edilitare în aval

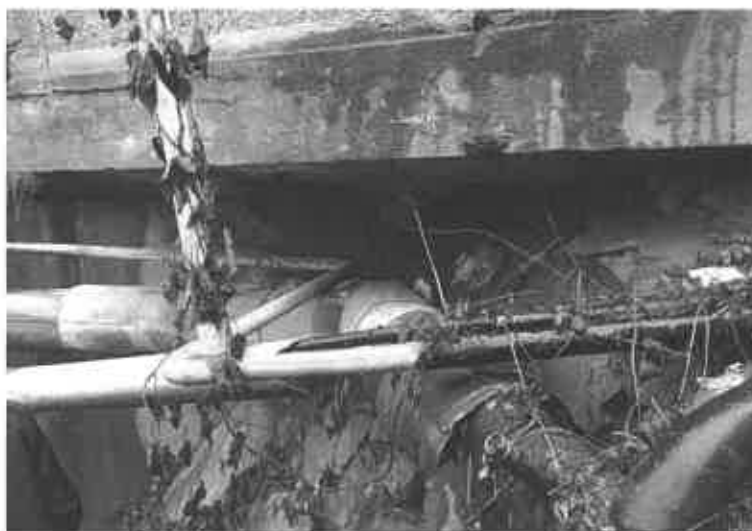
FOTO 25 - Rețele la culeea mal stâng aval
