**privind aprobarea Documentației de avizare a lucrărilor de intervenții (DALI) pentru investiția: „DALI și PT – Reabilitare poduri peste Bârzava și Bârzăvița – Municipiul Reșița”**

**Reabilitare poduri peste râul Bârzava și Bârzavița în Municipiul Reșița**

# **EXPERTIZĂ TEHNICĂ**

Pod peste râul Bârzava

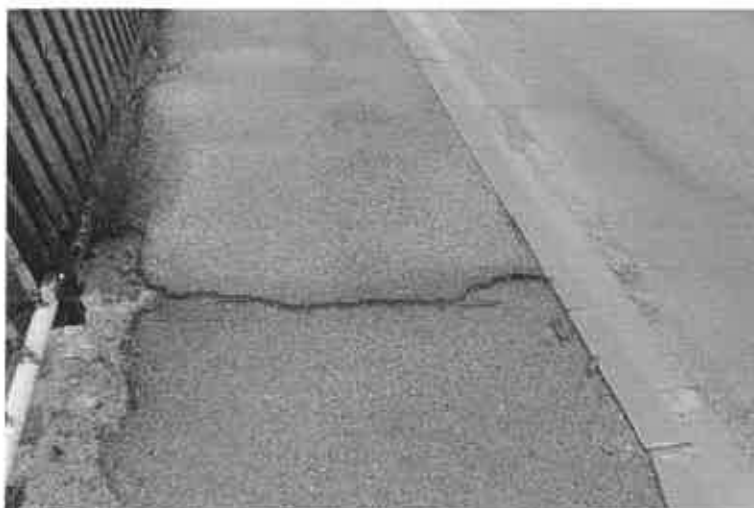
- *calea din asfalt de pe trotuar se prezintă în stare bună, dar cu crăpătură transversală care marcează poziția rostului de dilatație (foto 3);*
- *parapetul pietonal, realizat ca și confecție metalică, are o serie de elemente corodate (foto 5), o fixare deficitară în grinda parapet (foto 6), precum și elemente lipsă la capătul mal stâng amonte (foto 9);*

FOTO 3 - Calea pe trotuar

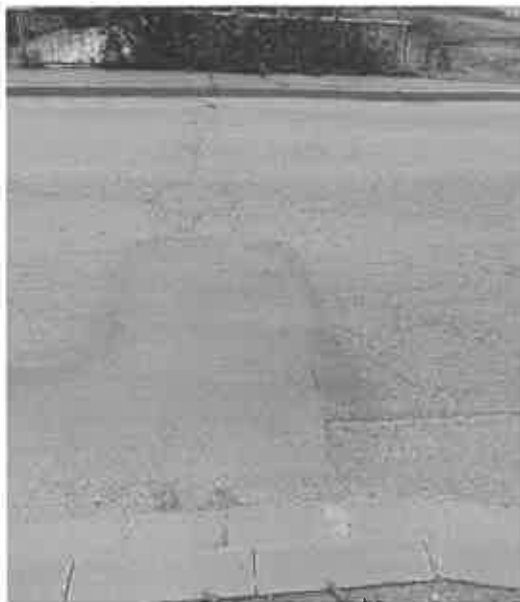
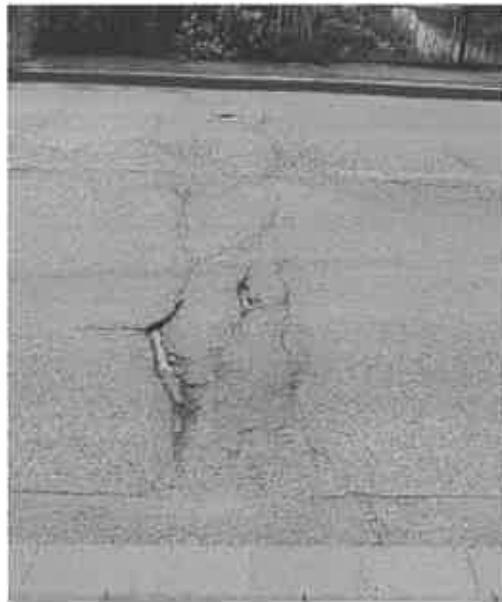
- *accesul neamenajat pe trotuarul aval, capăt mal stâng (foto 8);*
- *calea pe pod la nivel de asfalt, prezintă o suprafață cu planeitate nesatisfăcătoare, cu numeroase gropi active sau plombate, în special în zona rosturilor de dilatație (foto 2, 4 și 5);*

FOTO 4 - Calea la rosturi, pe partea carosabilă

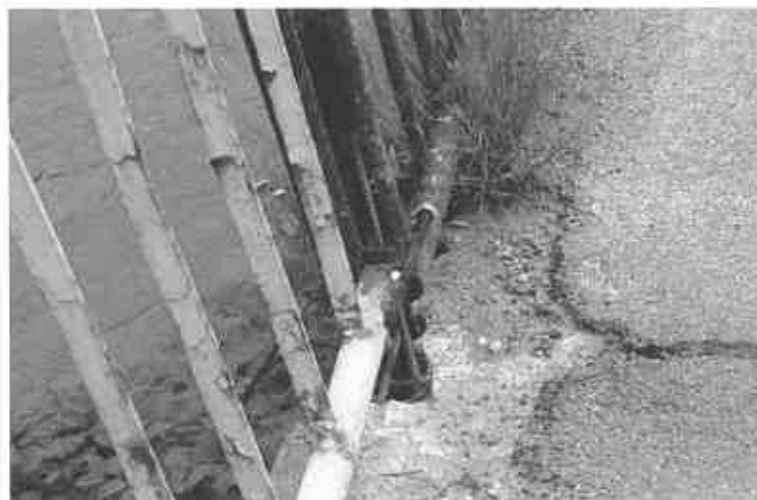
FOTO 6 - Detaliu fixare parapet pietonal

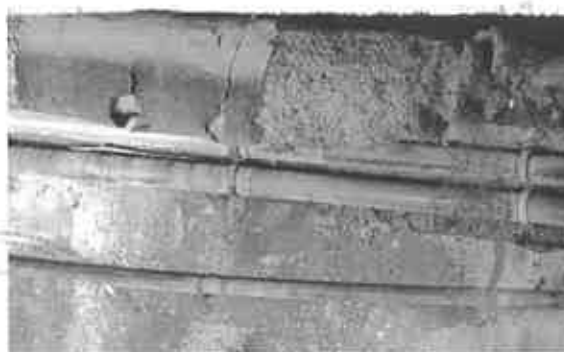
FOTO 18 - Detaliu rețele edilitare, culeea mal drept

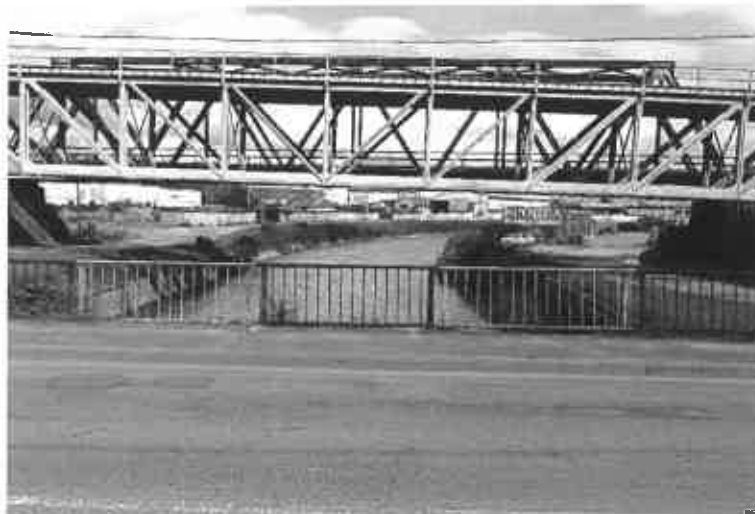
FOTO 19 - Vedere spre amonte

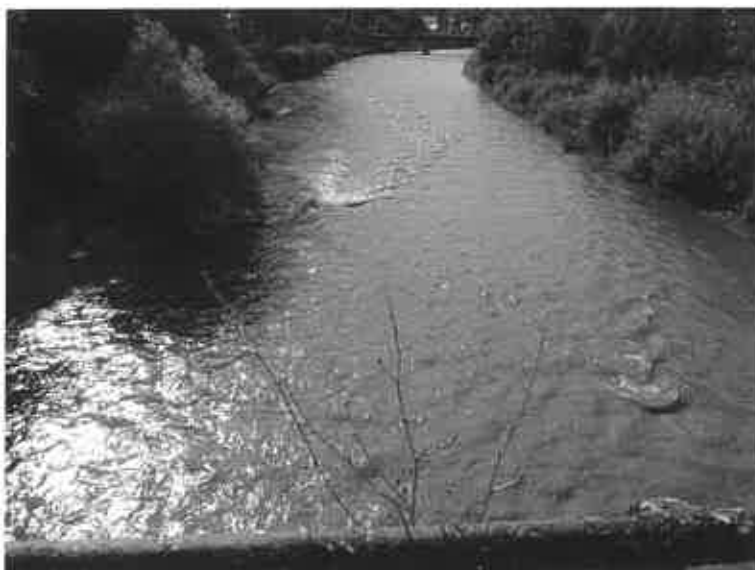
FOTO 20 - Vedere spre aval

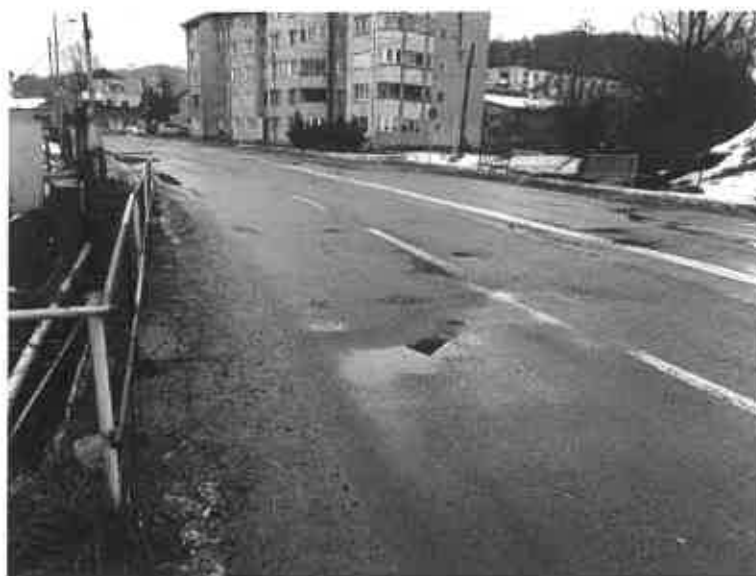
FOTO 1 - Vedere spre Reșița Sud

- trotuarul de pe partea dreaptă a fost integral demolat, pietonii ne mai având posibilitatea de a traversa podul pe această parte (foto 1);
- calea din asfalt de pe trotuarul de pe partea stângă este în stare foarte bună deoarece a fost refăcută relativ recent (foto 2);

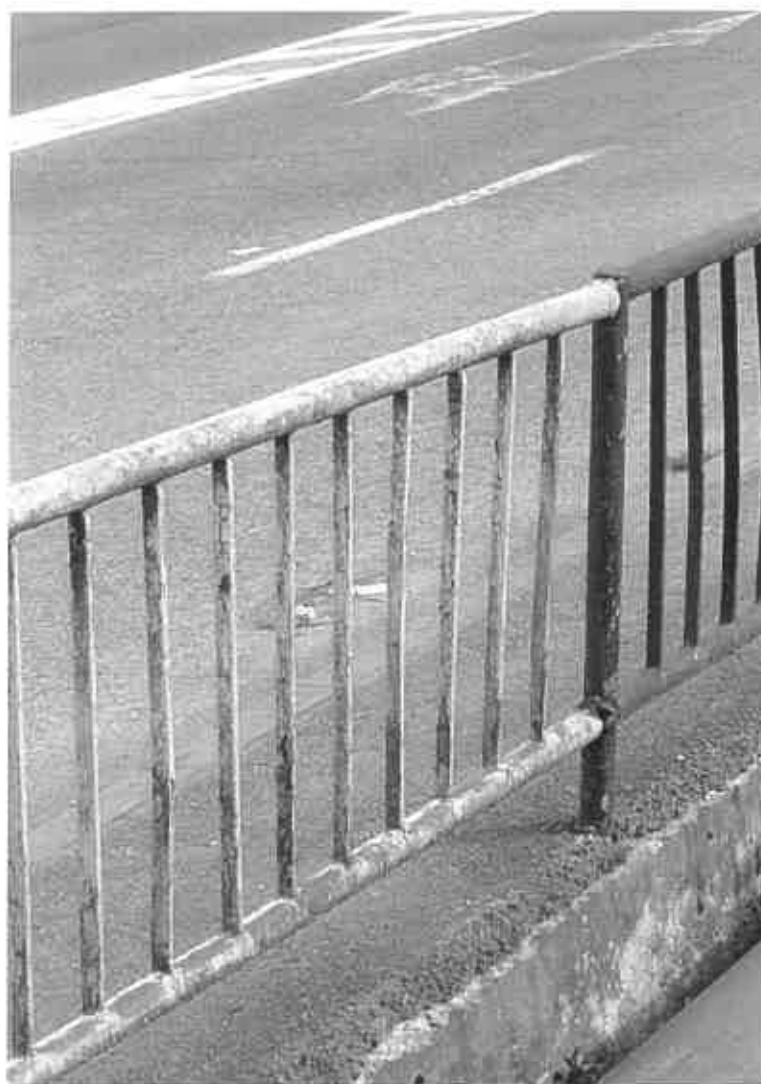
FOTO 2 - Trotuar amonte

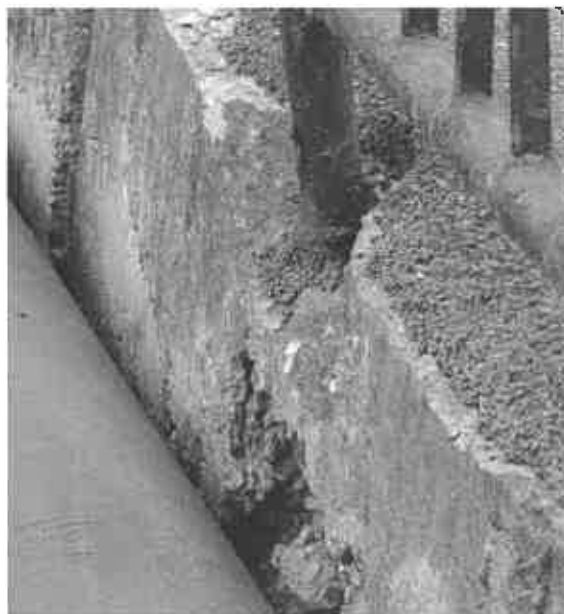
FOTO 4 - Detaliu fixare stâlp parapet amonte

- parapetul pietonal, realizat ca și confecție metalică, are o serie de elemente puternic corodate și fixate necorespunzător în grinda parapet (foto 3 și 4), care pun în pericol stabilitatea sa;

- parapetul pietonal are mâna curentă continuizată necorespunzător (foto 5);
- lipsește parapetul separator (foto 1);
- grinda parapet este acoperită cu asfalt și are zone degradate (foto 3 și 4);

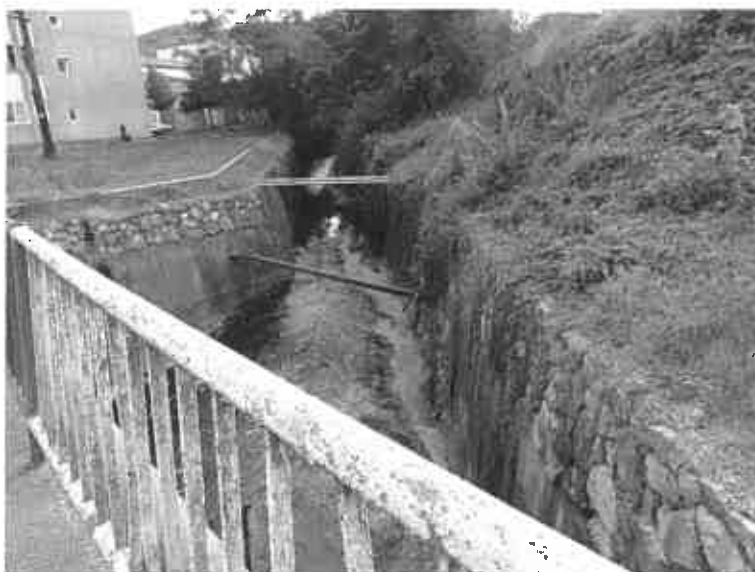
FOTO 7 - Albia amonte

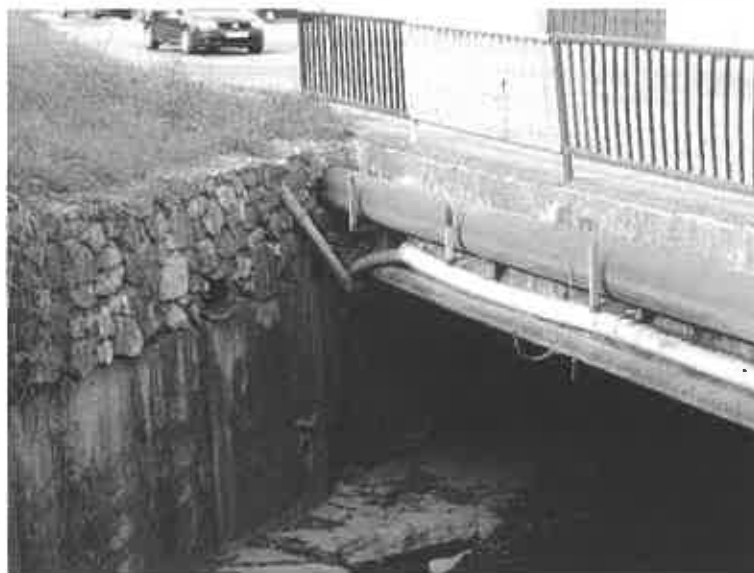
FOTO 9 - Amonte, mal stâng

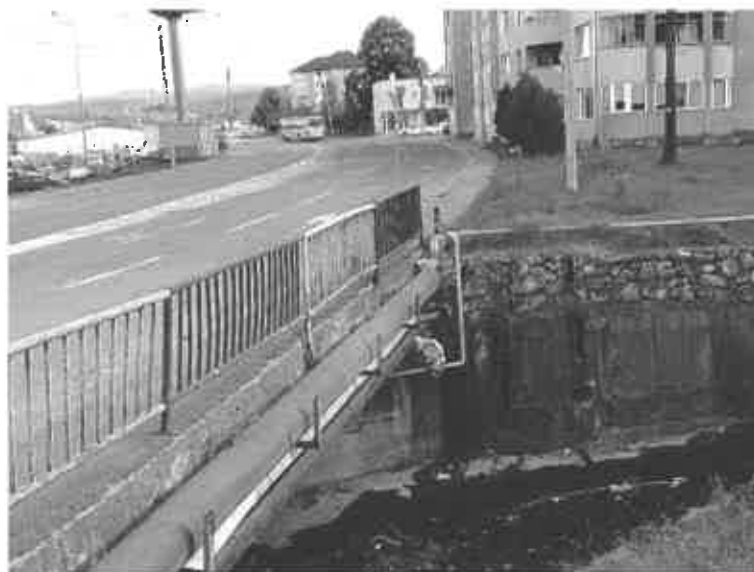
FOTO 10 - Amonte, mal drept

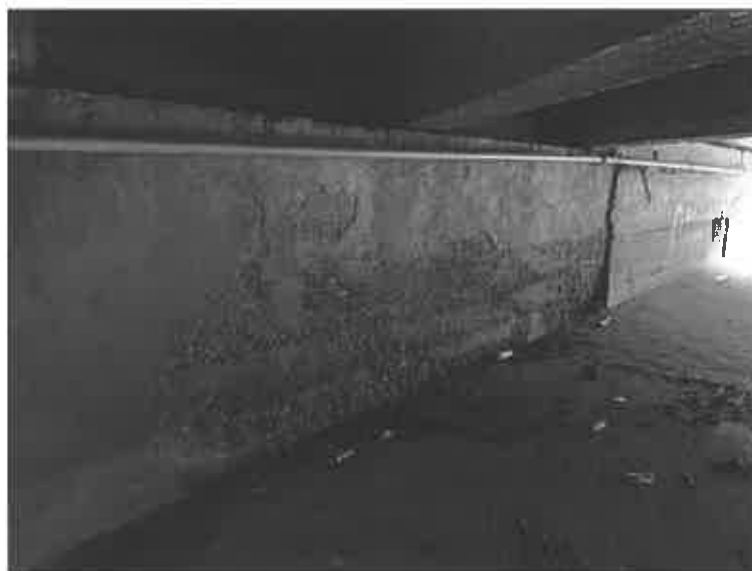
FOTO 19 - Fisuri la fâșile cu goluri

- *fâșiile cu goluri prezintă fisuri longitudinale și zone afectate de infiltrații (foto 18 și 19)*
- *la intrados există zone afectate de infiltrații, vizibile la rosturile dintre fâșii (foto 19);*

- la intrados există zone afectate de infiltrații, vizibile la rosturile dintre fâșii (foto 19);
- grinzile din beton armat monolit sunt protejate prin tencuire (foto 16);

- fâșiile cu gouri prezintă fisuri longitudinale și zone afectate de infiltrații (foto 18 și 19)
- la intrados există zone afectate de infiltrații, vizibile la rosturile dintre fâșii (foto 19);

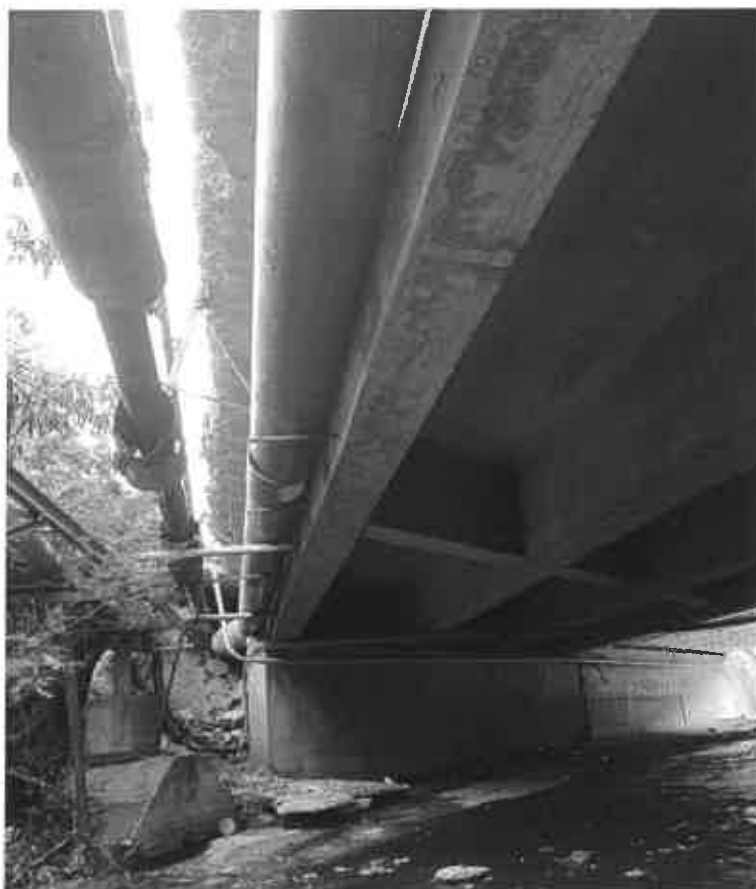
FOTO 22 - Detaliu rezemare grindă

- *grinzile din beton armat monolit sunt protejate prin tencuire (foto 16);*
- *grosimea redusă a stratului de acoperire cu beton a permis corodarea puternică a armăturilor din zona de rezemare a tablierului pe grinzi (foto 22);*

- grosimea redusă a stratului de acoperire cu beton a permis corodarea puternică a armăturilor din zona de rezemare a tablierului pe grinzi (foto 22);
- cele două culei prezintă infiltrații masive prin rostul de dilatație în special în zona rezemării tablierului (foto 21);

- grinzile din beton armat monolit sunt protejate prin tencuire (foto 16);
- grosimea redusă a stratului de acoperire cu beton a permis corodarea puternică a armăturilor din zona de rezemare a tablierului pe grinzi (foto 22);

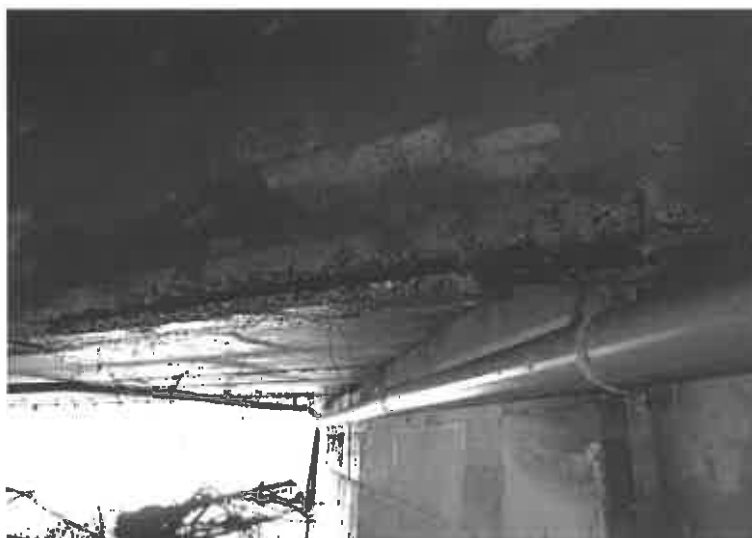
FOTO 26 - Detaliu rețele la culeea mal stâng aval

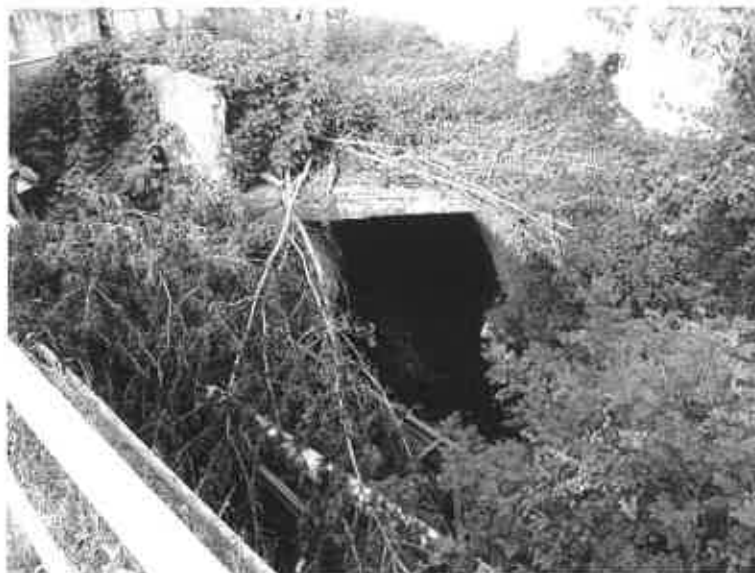
FOTO 27 - Rețele la culeea mal drept, amonte

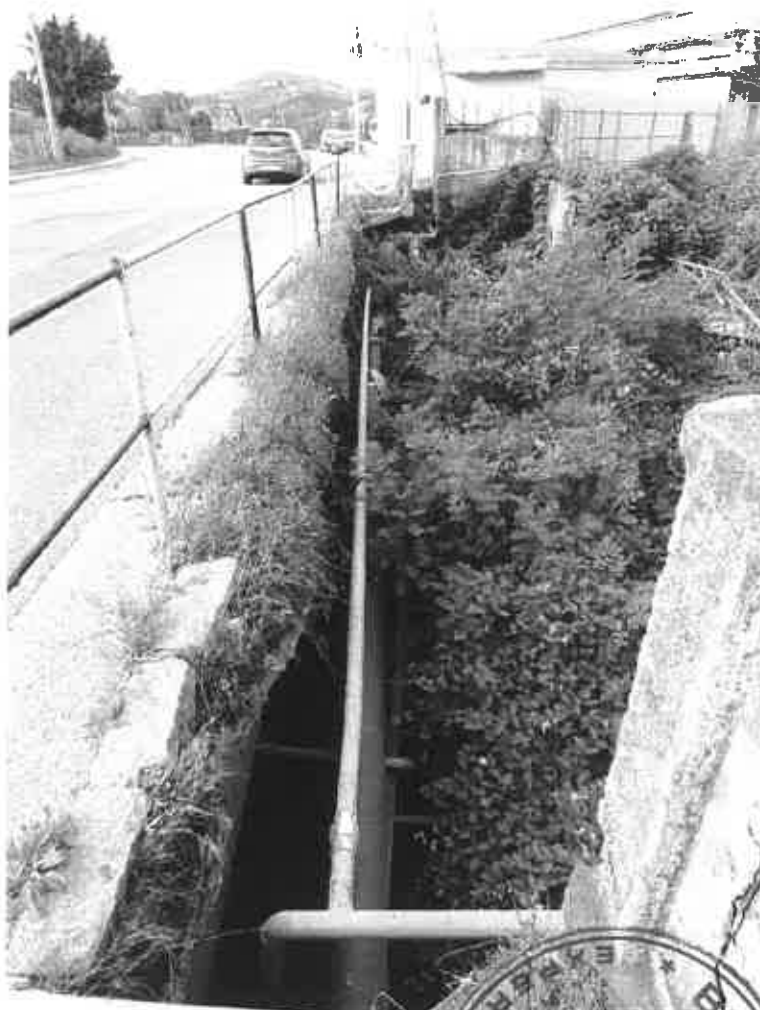
FOTO 29 - Retele în zona aval
